การตรวจสอบสภาพฝายและแนวทางแก้ไขปรับปรุงเพื่อเพิ่มประสิทธิภาพฝาย

รหัสฝายที่ : WPH030200601

ชื่อฝาย ห้วยแม่ส้มจุดที่ 1 ชื่อลำน้ำ ห้วยแม่ส้ม ลำน้ำสาขาของ แม่น้ำยม ประเภทลำน้ำ ลำห้วย วันที่สำรวจ 9 มิ.ย. 68
 หมู่บ้าน หมู่ที่ 6 บ้านผาคอ ตำบล บ้านปิน อำเภอ ลอง จังหวัด แพร่
 ก่อสร้าง เมื่อปี พ.ศ. - อายุฝาย มากกว่า 20 ปี หน่วยงานรับผิดชอบ อบต.บ้านปิน ออกแบบเอง

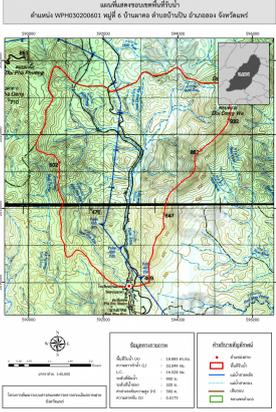
<p>แผนที่แสดงขอบเขตพื้นที่รับน้ำ ด้านหน้า WPH03000601 ฤดูฝน 6 ธันวาคม จังหวัดปทุมธานี จังหวัดนนทบุรี</p> <p>ข้อมูลพื้นที่รับน้ำของฝาย</p> <p>A = 18.88 ตารางกิโลเมตร L = 33.05 กิโลเมตร LC = 16.52 กิโลเมตร H = 580 เมตร s = 0.02 c = 0.2 I = 33.52 มิลลิเมตร/ชั่วโมง Return period = 100 ปี อัตราการไหลสูงสุด = 35.19 ลบ.ม./วินาที</p>	<p>สภาพโดยรวมของฝาย</p> <p>ฝายคอนกรีตขนาดเล็กเสริมด้วยหินก่อ มีอายุมากกว่า 20 ปี มีสภาพในแต่ละส่วนดังนี้ ส่วน Protection เหนือน้ำ : ไม่มี ส่วนเหนือน้ำ : ไม่มี แต่มีการสะสมของตะกอนจำนวนมาก ส่วนควบคุมน้ำ : ฝายควบคุมน้ำพบการกัดเซาะและแตกร้าวล็กน้อย สามารถใช้งานได้ ส่วนท้ายน้ำ : พบการแตกร้าและกัดเซาะบริเวณโครงสร้างคอนกรีต รวมถึงการทรุดตัวของตลิ่ง ส่วน Protection ท้ายน้ำ : ไม่มี ระบบส่งน้ำ : ไม่มีระบบส่งน้ำ มีสภาพตะกอนหน้าฝาย : ตะกอนสะสมปริมาณมาก</p> <p>แนวทางแก้ไขปรับปรุงเบื้องต้น</p> <p>ฝายคอนกรีตขนาดเล็กยังคงใช้งานได้ แต่พบการสะสมของตะกอนเหนือน้ำในปริมาณมากจนไม่สามารถกักเก็บน้ำได้อย่างมีประสิทธิภาพ อีกทั้งตัวฝายมีการสึกกร่อน วัชพืชขึ้นตามโครงสร้าง และส่วนท้ายน้ำเกิดการกัดเซาะและทรุดตัว ซึ่งอาจกระทบต่อความมั่นคงของส่วนควบคุมน้ำ จึงควรดำเนินการขุดลอกตะกอนและกำจัดวัชพืชอย่างสม่ำเสมอ พร้อมทั้งซ่อมแซมโครงสร้างและเสริมแนวตลิ่งเพื่อป้องกันความเสียหายและยืดอายุการใช้งานของฝายในระยะยาว</p>
