การตรวจสอบสภาพฝายและแนวทางแก้ไขปรับปรุงเพื่อเพิ่มประสิทธิภาพฝาย

รหัสฝายที่ : WPH030200602

ชื่อฝาย ห้วยแม่ส้มจุดที่ 2 ชื่อลำน้ำ ห้วยแม่ส้ม ลำน้ำสาขาของ แม่น้ำยม ประเภทลำน้ำ ลำห้วย วันที่สำรวจ 9 มิ.ย. 68
 หมู่บ้าน หมู่ที่ 6 บ้านผาคอ ตำบล บ้านป็น อำเภอ ลอง จังหวัด แพร่
 ก่อสร้าง เมื่อปี พ.ศ. 2542 อายุฝาย มากกว่า 20 ปี หน่วยงานรับผิดชอบ อบต.บ้านป็น ออกแบบเอง

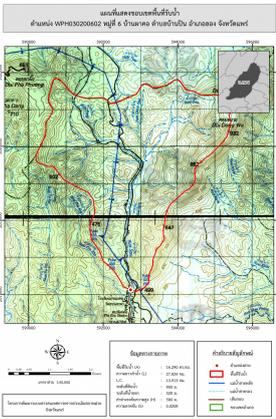
พื้นที่รับน้ำของฝายและข้อมูลประกอบ	สภาพโดยรวมของฝายและแนวทางแก้ไขปรับปรุงเบื้องต้น

<p>ข้อมูลพื้นที่รับน้ำของฝาย</p> <p>A = 16.29 ตารางกิโลเมตร</p> <p>L = 27.83 กิโลเมตร</p> <p>LC = 13.91 กิโลเมตร</p> <p>H = 580 เมตร</p> <p>s = 0.02</p> <p>c = 0.2</p> <p>I = 39.42 มิลลิเมตร/ชั่วโมง</p> <p>Return period = 100 ปี</p> <p>อัตราการไหลสูงสุด = 35.7 ลบ.ม./วินาที</p>	<p>สภาพโดยรวมของฝาย</p> <p>ฝายคอนกรีตขนาดเล็กที่เสริมด้วยหินก่อ ก่อสร้างเมื่อปี พ.ศ.2542 มีอายุ 26 ปี</p> <p>มีสภาพในแต่ละส่วนดังนี้ ส่วน Protection เหนือน้ำ : ไม่มี ส่วนเหนือน้ำ : ไม่มี</p> <p>แต่มีการสะสมของตะกอนจำนวนมาก ส่วนควบคุมน้ำ :</p> <p>ส่วนควบคุมพบการกัดเซาะระดับปานกลางยังคงใช้งานได้ ส่วนท้ายน้ำ : ไม่มี ส่วน Protection</p> <p>ท้ายน้ำ : ไม่มี ระบบส่งน้ำ : ไม่มีระบบส่งน้ำ มีสภาพตะกอนหน้าฝาย : ตะกอนสะสมปริมาณมาก</p> <p>แนวทางแก้ไขปรับปรุงเบื้องต้น</p> <p>ฝายคอนกรีตขนาดเล็กยังคงใช้งานได้</p> <p>แต่พบการสะสมของตะกอนเหนือน้ำในปริมาณมากจนไม่สามารถกักเก็บน้ำได้อย่างมีประสิทธิภาพ</p> <p>ควรดำเนินการขุดลอกตะกอนและกำจัดวัชพืชอย่างสม่ำเสมอ</p>
