ชื่อฝาย ห้วยแม่ส้มจุดที่ 4 ชื่อลำน้ำ ห้วยแม่ส้ม ลำน้ำสาขาของ แม่น้ำยม ประเภทลำน้ำ ลำห้วย วันที่สำรวจ 9 มิ.ย. 68
 หมู่บ้าน หมู่ที่ 6 บ้านผาคอ ตำบล บ้านป็น อำเภอ ลอง จังหวัด แพร่
 ก่อสร้าง เมื่อปี พ.ศ. - อายุฝาย 8 หน่วยงานรับผิดชอบ อบต.บ้านป็น ออกแบบเอง

ผลการตรวจสอบสภาพฝาย

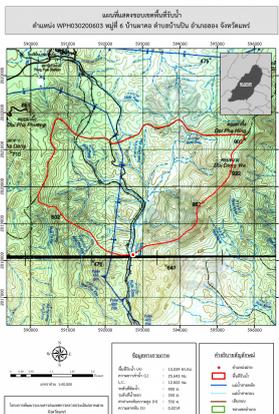
<p>พื้นที่รับน้ำของฝาย</p> <p>A = 13.04 ตารางกิโลเมตร L = 25.64 กิโลเมตร LC = 12.82 กิโลเมตร H = 550 เมตร s = 0.02 c = 0.2 I = 41.82 มิลลิเมตร/ชั่วโมง Return period = 100 ปี อัตราการไหลสูงสุด = 30.32 ลบ.ม./วินาที</p>	<p>สภาพโดยรวมของฝาย</p> <p>ฝายหินก่อขนาดเล็ก มีอายุมากกว่า 30 ปี มีสภาพในแต่ละส่วนดังนี้ ส่วน Protection เหนือน้ำ : ไม่มี ส่วนเหนือน้ำ : ไม่มี แต่มีการสะสมของตะกอนและหินกรวดจำนวนมาก ส่วนควบคุมน้ำ : บริเวณฝายควบคุมน้ำและกำแพงข้างพบการกัดเซาะในระดับปานกลาง ยังสามารถใช้งานได้ ส่วนท้ายน้ำ : ไม่มี ส่วน Protection ท้ายน้ำ : ไม่มี ระบบส่งน้ำ : ไม่มีระบบส่งน้ำ</p> <p>มีสภาพตะกอนหน้าฝาย : ตะกอนสะสมปริมาณมาก</p> <p>แนวทางแก้ไขปรับปรุงเบื้องต้น</p> <p>ฝายคอนกรีตขนาดเล็กยังคงใช้งานได้</p> <p>แต่พบการสะสมของตะกอนเหนือน้ำในปริมาณมากจนไม่สามารถกักเก็บน้ำได้อย่างมีประสิทธิภาพ ควรดำเนินการขุดลอกตะกอนและกำจัดวัชพืชอย่างสม่ำเสมอ</p>
