# การตรวจสอบสภาพฝายและแนวทางแก้ไขปรับปรุงเพื่อเพิ่มประสิทธิภาพฝาย

รหัสฝายที่ : WPH030200707

ชื่อฝาย ชื่อลำน้ำ แม่สูตร ลำน้ำสาขาของ แม่ตา/แม่น้ำยม ประเภทลำน้ำ ลำห้วย วันที่สำรวจ 30 มิ.ย. 68  
หมู่บ้าน หมู่ที่ 7 บ้านห้วยแมต้า ตำบล บ้านป็น อำเภอ ลอง จังหวัด แพร่  
ก่อสร้าง เมื่อปี พ.ศ. 2546 อายุฝาย 22 หน่วยงานรับผิดชอบ อบต.บ้านป็น ใช้แบบมาตรฐาน : กรมชลประทาน

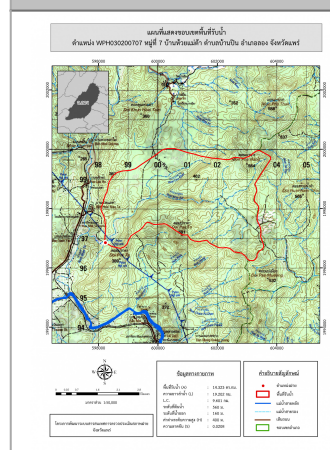
### พื้นที่รับน้ำของฝายและข้อมูลประกอบ

#### ข้อมูลพื้นที่รับน้ำของฝาย

A = 14.32 ตารางกิโลเมตร  
L = 19.2 กิโลเมตร  
LC = 9.6 กิโลเมตร  
H = 400 เมตร  
s = 0.02  
c = 0.25  
I = 55 มิลลิเมตร/ชั่วโมง

Return period = 100 ปี

อัตราการไหลสูงสุด = 54.75 ลบ.ม./วินาที
