ชื่อฝาย นายสมบุรณ์ ชื่อลำน้ำ ห้วยแม่ลาน ลำน้ำสาขาของ แม่น้ำยม ประเภทลำน้ำ แม่น้ำสาขา วันที่สำรวจ 13 มิ.ย. 68
 หมู่บ้าน หมู่ที่ 9 บ้านแม่ทิด ตำบล บ้านปิน อำเภอ ลอง จังหวัด แพร่
 ก่อสร้าง เมื่อปี พ.ศ. - อายุฝาย มากกว่า 30 ปี หน่วยงานรับผิดชอบ อบต.บ้านปิน ออกแบบเอง

ลักษณะทั่วไป			
ประเภทของสันฝาย : ฝายหินทิ้ง	ความสูงสันฝาย : 1.7 เมตร	ความยาวสันฝาย : 12 เมตร	
ประตูระบายน้ำ : ไม่มี	ชนิดบานประตู : -	ขนาด (กว้าง*สูง) : -	จำนวน : - ชุด ชนิดเครื่องยกบาน : -
อาคารบังคับน้ำ : มี			
ระบบส่งน้ำ : มี	ลักษณะคลอง : คลองดิน	ขนาดท้องคลองกว้าง : 1.20 เมตร	ความยาวประมาณ : 0.3 กิโลเมตรเมตร

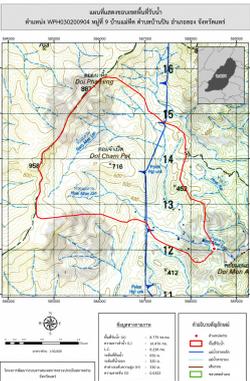
พื้นที่รับน้ำของฝายและข้อมูลประกอบ	สภาพโดยรวมของฝายและแนวทางแก้ไขปรับปรุงเบื้องต้น

<p>ข้อมูลพื้นที่รับน้ำของฝาย</p> <p>A = 8.78 ตารางกิโลเมตร</p> <p>L = 16.48 กิโลเมตร</p> <p>LC = 8.24 กิโลเมตร</p> <p>H = 530 เมตร</p> <p>s = 0.03</p> <p>c = 0.2</p> <p>I = 61.11 มิลลิเมตร/ชั่วโมง</p> <p>Return period = 100 ปี</p> <p>อัตราการไหลสูงสุด = 29.83 ลบ.ม./วินาที</p>	<p>สภาพโดยรวมของฝาย</p> <p>ฝายหินก่อขนาดเล็ก มีอายุมากกว่า 30 ปี มีสภาพในแต่ละส่วนดังนี้ ส่วน Protection เหนือน้ำ : ไม่มี ส่วนเหนือน้ำ : ไม่มี ส่วนควบคุมน้ำ : ส่วนควบคุมน้ำพบการทรุดตัวและมีรอยร้าวเล็กน้อย ส่วนท้ายน้ำ : ไม่มี แต่มีตะกอนสะสมมาก ส่วน Protection ท้ายน้ำ : ไม่มี แต่มีตะกอนสะสมมาก ระบบส่งน้ำ : ระบบส่งน้ำเป็นคลองดินสามารถส่งน้ำได้</p> <p>มีสภาพตะกอนหน้าฝาย : ตะกอนสะสมปริมาณมาก</p> <p>แนวทางแก้ไขปรับปรุงเบื้องต้น</p> <p>ฝายยังพอใช้งานได้ แต่ควรซ่อมแซมและตรวจสอบอย่างต่อเนื่อง หากพบความเสียหายเพิ่มเติมที่ส่งผลต่อความมั่นคงควรรื้อถอนและก่อสร้างใหม่</p> <p>พร้อมทั้งกำหนดมาตรการขุดลอกตะกอนและกำจัดวัชพืชอย่างต่อเนื่องเพื่อรักษาประสิทธิภาพในการกักเก็บและระบายน้ำ</p>
