ชื่อฝาย มงคล ชื่อลำน้ำ ห้วยแม่ลาน ลำน้ำสาขาของ แม่น้ำยม ประเภทลำน้ำ แม่น้ำสาขา วันที่สำรวจ 13 มิ.ย. 68
 หมู่บ้าน หมู่ที่ 9 บ้านแม่หิ็ด ตำบล บ้านปิน อำเภอ ลอง จังหวัด แพร่
 ก่อสร้าง เมื่อปี พ.ศ. - อายุฝาย มากกว่า 30 ปี หน่วยงานรับผิดชอบ อบต.บ้านปิน ออกแบบเอง

ผลการตรวจสอบสภาพฝาย

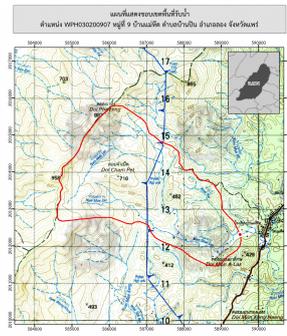
<p>ข้อมูลพื้นที่รับน้ำของฝาย</p> <p>A = 11.16 ตารางกิโลเมตร L = 21.73 กิโลเมตร LC = 10.87 กิโลเมตร H = 565 เมตร s = 0.03 c = 0.2 I = 48.97 มิลลิเมตร/ชั่วโมง Return period = 100 ปี อัตราการไหลสูงสุด = 30.38 ลบ.ม./วินาที</p>	<p>สภาพโดยรวมของฝาย</p> <p>ฝายคอนกรีตขนาดเล็กซึ่งมีสภาพชำรุดจากการถูกน้ำกัดเซาะ มีอายุมากกว่า 30 ปี มีสภาพในแต่ละส่วนดังนี้ ส่วน Protection เหนือน้ำ : ไม่มี ส่วนเหนือน้ำ : ไม่มี ส่วนควบคุมน้ำ : ฝายควบคุมน้ำพบการเคลื่อนตัวมากและระบายน้ำได้ค่อนข้างยาก อีกทั้งยังมีการกัดเซาะและทรุดตัว ส่วนท้ายน้ำ : ส่วนพื้นที่พบการกัดเซาะ, ทรุดตัว, แตกร้าว และมีการเคลื่อนตัวมาก ส่วน Protection ท้ายน้ำ : ไม่มี ระบบส่งน้ำ : ระบบส่งน้ำเป็นคลองดินสามารถส่งน้ำได้ แต่มีวัชพืชเจริญเติบโตค่อนข้างหนาแน่น มีสภาพตะกอนหน้าฝาย : ตะกอนสะสมปริมาณมาก</p> <p>แนวทางแก้ไขปรับปรุงเบื้องต้น</p> <p>ควรได้รับการปรับปรุงส่วนควบคุมน้ำและท้ายน้ำ อีกทั้งพบว่าวัชพืชขึ้นค่อนข้างหนาแน่น ควรวางแผนการขุดลอกและกำจัดวัชพืชตามเวลาที่เหมาะสม</p>
