ชื่อฝาย มช.แม่เห็ด ชื่อลำน้ำ ห้วยแม่เห็ด ลำน้ำสาขาของ ห้วยแม่ลาน/แม่ניים ประเภทลำน้ำ ลำห้วย วันที่สำรวจ 13 มิ.ย. 68  
 หมู่บ้าน หมู่ที่ 9 บ้านแม่เห็ด ตำบล บ้านปิน อำเภอ ลอง จังหวัด แพร่  
 ก่อสร้าง เมื่อปี พ.ศ. - อายุฝาย มากกว่า 30 ปี หน่วยงานรับผิดชอบ อบต.บ้านปิน ไซ้แบบมาตรฐาน : มช. 2527

พิกัดฝาย			
X(UTM)	590474	Y(UTM)	2012711

ลักษณะทั่วไป			
ประเภทของสันฝาย : ฝายไหลตกตรง	ความสูงสันฝาย : 2 เมตร	ความยาวสันฝาย : 10 เมตร	
ประตูระบายน้ำ : มี	ชนิดบานประตู : บานตรง	ขนาด (กว้าง*สูง) : 1x1.8	จำนวน : 1 ชุด ชนิดเครื่องยกบาน : -
อาคารบังคับน้ำ : ไม่มี			
ระบบส่งน้ำ : ไม่มี	ลักษณะคลอง : -	ขนาดท้องคลองกว้าง : - เมตร	ความยาวประมาณ : - กิโลเมตรเมตร

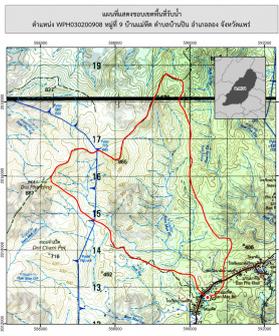
พื้นที่รับน้ำของฝายและข้อมูลประกอบ	สภาพโดยรวมของฝายและแนวทางแก้ไขปรับปรุงเบื้องต้น

<p>ข้อมูลพื้นที่รับน้ำของฝาย                      A = 12.68 ตารางกิโลเมตร                      L = 30.28 กิโลเมตร                      LC = 15.14 กิโลเมตร                      H = 585 เมตร                      s = 0.02                      c = 0.2                      I = 36.52 มิลลิเมตร/ชั่วโมง                      Return period = 100 ปี                      อัตราการไหลสูงสุด = 25.75 ลบ.ม./วินาที</p>	<p><b>สภาพโดยรวมของฝาย</b>                      ฝาย มช.2527 มีอายุมากกว่า 30 ปี มีสภาพในแต่ละส่วนดังนี้ ส่วน Protection เหนือน้ำ : ไม่มี ส่วนเหนือน้ำ : ไม่มี ส่วนควบคุมน้ำ : สันฝายบริเวณตรงกลางถูกรื้อถอน ไม่สามารถใช้งานได้ ส่วนท้ายน้ำ : ส่วนพื้นที่พบการกัดเซาะ, ทรุดตัว, แตกร้าว, เป็นโพรงและมีรูรั่วค่อนข้างมาก ส่วน Protection ท้ายน้ำ : ไม่มี ระบบส่งน้ำ : ไม่มีระบบส่งน้ำ มีสภาพตะกอนหน้าฝาย : ปริมาณตะกอนสะสมน้อย</p> <p><b>แนวทางแก้ไขปรับปรุงเบื้องต้น</b>                      ควรดำเนินการทำประชาคมเพื่อสำรวจความต้องการใช้งานของประชาชนในพื้นที่ หากไม่มีความจำเป็นในการใช้งานอีกต่อไป ควรรื้อถอนโครงสร้างเดิมและปรับสภาพลำน้ำให้กลับคืนสู่สภาพธรรมชาติ แต่หากยังมีความต้องการใช้งาน ควรพิจารณาก่อสร้างฝายถาวรทดแทน โดยออกแบบให้มีรูปแบบและขนาดที่เหมาะสมกับหน้าตัดลำน้ำและรองรับปริมาณน้ำหลากได้อย่างมีประสิทธิภาพ</p>
