ชื่อฝาย ห้วยแม่ส้มจุดที่ 6 ชื่อลำน้ำ ห้วยแม่ส้ม ลำน้ำสาขาของ แม่น้ำยม ประเภทลำน้ำ ลำห้วย วันที่สำรวจ 9 มิ.ย. 68  
 หมู่บ้าน หมู่ที่ 10 บ้านผาคัน ตำบล บ้านป็น อำเภอ ลอง จังหวัด แพร่  
 ก่อสร้าง เมื่อปี พ.ศ. - อายุฝาย มากกว่า 20 ปี หน่วยงานรับผิดชอบ อบต.บ้านป็น ออกแบบเอง

ลักษณะทั่วไป			
ประเภทของสันฝาย : ฝายหินทิ้ง	ความสูงสันฝาย : 2 เมตร	ความยาวสันฝาย : 8 เมตร	
ประตูระบายน้ำ : ไม่มี	ชนิดบานประตู : -	ขนาด (กว้าง*สูง) : -	จำนวน : - ชุด ชนิดเครื่องยกบาน : -
อาคารบังคับน้ำ : ไม่มี			
ระบบส่งน้ำ : ไม่มี	ลักษณะคลอง : -	ขนาดท้องคลองกว้าง : - เมตร	ความยาวประมาณ : - กิโลเมตรเมตร

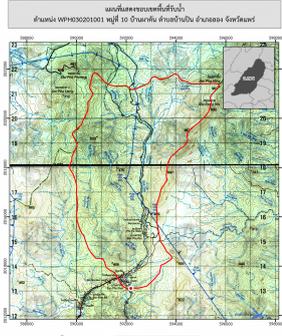
พื้นที่รับน้ำของฝายและข้อมูลประกอบ	สภาพโดยรวมของฝายและแนวทางแก้ไขปรับปรุงเบื้องต้น

<p>ข้อมูลพื้นที่รับน้ำของฝาย                      A = 30.19 ตารางกิโลเมตร                      L = 56.27 กิโลเมตร                      LC = 28.13 กิโลเมตร                      H = 600 เมตร                      s = 0.01                      Return period = 100 ปี                      อัตราการไหลสูงสุด = 186.37                      ลบ.ม./วินาที</p>	<p><b>สภาพโดยรวมของฝาย</b></p> <p>ฝายกักเก็บน้ำใช้ประโยชน์อย่างมากต่อการผลิตน้ำประปาหมู่บ้านของชาวบ้านในพื้นที่หมู่ที่ 10 บ้านผาคัน</p> <p>ซึ่งในปัจจุบันโครงสร้างของฝายกักเก็บน้ำนี้ถูกระแสน้ำกัดเซาะจนพังเสียหายไม่สามารถกักเก็บน้ำได้ ชาวบ้านจึงได้รับความเดือดร้อนค่อนข้างมากจากการขาดแคลนน้ำในส่วนดังกล่าว</p> <p><b>แนวทางแก้ไขปรับปรุงเบื้องต้น</b></p> <p>ควรรื้อถอน และก่อสร้างใหม่โดยให้พิจารณาจาก 4 ส่วนดังนี้</p> <ol style="list-style-type: none"> <li>1. มีรูปแบบของฝายให้เหมาะสมกับลักษณะภูมิประเทศ ความลาดชันและปริมาณตะกอนในลำน้ำ</li> <li>2. ความยาวสันฝายไม่น้อยกว่าความกว้างลำน้ำเดิม</li> <li>3. ความสูงสันฝายเหมาะสมไม่ทำให้น้ำล้นตลิ่งในช่วงน้ำหลาก</li> <li>4. อาคารสลายพลังงานด้านหลังตัวฝายสามารถลดพลังงานของน้ำไม่ทำให้เกิดการกัดเซาะท้ายฝาย"</li> </ol>
