ชื่อฝาย บ้านศรีใจ ชื่อลำน้ำ แม่น้ำ ลำน้ำสาขาของ แม่น้ำยม ประเภทลำน้ำ ลำห้วย วันที่สำรวจ 10 มิ.ย. 68  
 หมู่บ้าน หมู่ที่ 8 บ้านศรีใจ ตำบล ต่าผามอก อำเภอ ลอง จังหวัด แพร่  
 ก่อสร้าง เมื่อปี พ.ศ. 2565 อายุฝาย 3 หน่วยงานรับผิดชอบ กรมชลประทาน ใช้แบบมาตรฐาน : กรมชลประทาน

ลักษณะทั่วไป

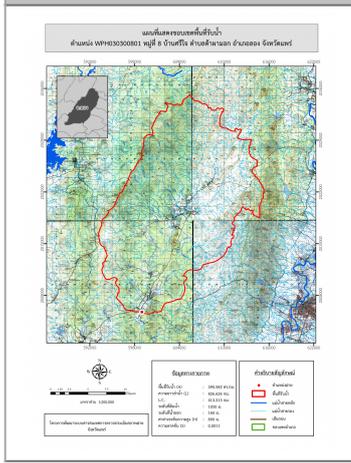
พื้นที่รับน้ำของฝายและข้อมูลประกอบ

ข้อมูลพื้นที่รับน้ำของฝาย  
 A = 390.58 ตารางกิโลเมตร  
 L = 826.63 กิโลเมตร  
 LC = 413.31 กิโลเมตร  
 H = 890 เมตร  
 s = 0  
 Return period = 100 ปี  
 อัตราการไหลสูงสุด = 695.21 ลบ.ม./วินาที
