ชื่อฝาย นาลอ ชื่อลำน้ำ ห้วยแมง ลำน้ำสาขาของ น้ำแมง/แม่ต้า/ยม ประเภทลำน้ำ ลำห้วย วันที่สำรวจ 19 มิ.ย. 68
 หมู่บ้าน หมู่ที่ 1 บ้านแป้น ตำบล เวียงต้า อำเภอ ลอง จังหวัด แพร่
 ก่อสร้าง เมื่อปี พ.ศ. 2547 อายุฝาย 21 หน่วยงานรับผิดชอบ เทศบาลตำบลเวียงต้า ไซ้แบบมาตรฐาน : มข.2527

ลักษณะทั่วไป			
ประเภทของสันฝาย : ฝายสันมน	ความสูงสันฝาย : 2.2 เมตร	ความยาวสันฝาย : 24.0 เมตร	
ประตูระบายน้ำ : มี	ชนิดบานประตู : บานตรง	ขนาด (กว้าง*สูง) : 2.0*2.0	จำนวน : 2 ชุด ชนิดเครื่องยกบาน : เครื่องก้านคันชัก
อาคารบังคับน้ำ : มี			
ระบบส่งน้ำ : มี	ลักษณะคลอง : คลองดิน	ขนาดท้องคลองกว้าง : 1.2 เมตร	ความยาวประมาณ : 0.37 กิโลเมตรเมตร

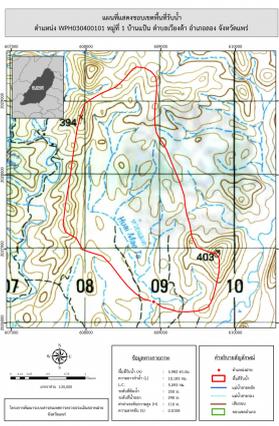
พื้นที่รับน้ำของฝายและข้อมูลประกอบ		สภาพโดยรวมของฝายและแนวทางแก้ไขปรับปรุงเบื้องต้น

<p>ข้อมูลพื้นที่รับน้ำของฝาย</p> <p>A = 3.98 ตารางกิโลเมตร</p> <p>L = 10.19 กิโลเมตร</p> <p>LC = 5.09 กิโลเมตร</p> <p>H = 110 เมตร</p> <p>s = 0.01</p> <p>c = 0.2</p> <p>I = 58.92 มิลลิเมตร/ชั่วโมง</p> <p>Return period = 100 ปี</p> <p>อัตราการไหลสูงสุด = 13.04 ลบ.ม./วินาที</p>	<p>สภาพโดยรวมของฝาย</p> <p>ฝายคอนกรีตประเภทสันฝายแบบสันนวางกันลำห้วย ก่อสร้างเมื่อราวปี พ.ศ.2547 มีอายุ 21 ปี มีสภาพในแต่ละส่วนดังนี้ ส่วน Protection เหนือน้ำ :</p> <p>พื้นและลาดด้านข้างไม่มีการลาดผิวคอนกรีต มีตะกอนสะสมปริมาณน้อย สามารถใช้งานได้</p> <p>ส่วนเหนือน้ำ : พื้นและลาดด้านข้างไม่พบเจอความเสียหาย มีตะกอนสะสมปริมาณน้อย สามารถใช้งานได้</p> <p>ส่วนควบคุมน้ำ : โครงสร้างฝายมีความแข็งแรง ไม่พบเจอการแตกร้าว เคลื่อนตัว หรือรั่วซึม สามารถใช้งานได้</p> <p>ส่วนท้ายน้ำ : โครงสร้างไม่มีบริเวณที่เสียหาย สามารถใช้งานได้</p> <p>ส่วน Protection ท้ายน้ำ : พื้นและลาดด้านข้างไม่มีการลาดผิวคอนกรีต เป็นคลองดินทำ มีตะกอนสะสมปริมาณมาก สามารถใช้งานได้</p> <p>ระบบส่งน้ำ : ใช้งานได้ มีสภาพตะกอนหน้าฝาย : ตะกอนสะสมหน้าฝายมีปริมาณน้อย</p> <p>แนวทางแก้ไขปรับปรุงเบื้องต้น</p> <p>แนวทางการแก้ไขฝายคอนกรีตดังกล่าว ควรเน้นการขุดลอกตะกอนทั้งบริเวณเหนือน้ำและท้ายน้ำ โดยเฉพาะส่วน Protection ท้ายน้ำที่มีตะกอนสะสมมาก</p> <p>เพื่อรักษาการไหลเวียนของน้ำและประสิทธิภาพการระบายน้ำ</p> <p>นอกจากนี้ควรตรวจสอบสภาพโครงสร้างและระบบส่งน้ำอย่างสม่ำเสมอ</p> <p>พร้อมพิจารณาการลาดผิวคอนกรีตในบางจุดเพื่อป้องกันการกัดเซาะและยืดอายุการใช้งานของฝาย</p>
