การตรวจสอบสภาพฝายและแนวทางแก้ไขปรับปรุงเพื่อเพิ่มประสิทธิภาพฝาย

รหัสฝายที่ : WPH030400106

ชื่อฝาย แม่น้ำใน ชื่อลำน้ำ แม่น้ำ ลำน้ำสาขาของ ยม/น่าน ประเภทลำน้ำ แม่น้ำสาขา วันที่สำรวจ 19 มิ.ย. 68  
 หมู่บ้าน หมู่ที่ 1 บ้านแป้น ตำบล เวียงต้า อำเภอ ลอง จังหวัด แพร่  
 ก่อสร้าง เมื่อปี พ.ศ. 2530 อายุฝาย 38 หน่วยงานรับผิดชอบ เทศบาลตำบลเวียงต้า ใช้แบบมาตรฐาน : กรมชลประทาน

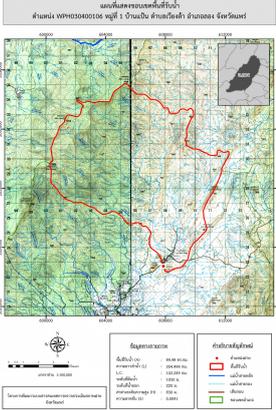
พื้นที่รับน้ำของฝายและข้อมูลประกอบ	สภาพโดยรวมของฝายและแนวทางแก้ไขปรับปรุงเบื้องต้น

<p>ข้อมูลพื้นที่รับน้ำของฝาย</p> <p>A = 84.48 ตารางกิโลเมตร</p> <p>L = 204.5 กิโลเมตร</p> <p>LC = 102.25 กิโลเมตร</p> <p>H = 830 เมตร</p> <p>s = 0</p> <p>Return period = 50 ปี</p> <p>อัตราการไหลสูงสุด = 299.42 ลบ.ม./วินาที</p>	<p><b>สภาพโดยรวมของฝาย</b></p> <p>ฝายแม่ต้าโนเป็นฝายคอนกรีตแบบปากฉลาม วางกั้นลำน้ำแม่ต้า มีสภาพในแต่ละส่วนดังนี้ ส่วน Protection เหนือน้ำ : พื้นและลาดด้านข้างสภาพปกติ ไม่เจอความเสียหาย แต่มีตะกอนสะสมปริมาณปานกลาง สามารถใช้งานได้ ส่วนเหนือน้ำ : พื้นและลาดด้านข้างไม่พบเจอความเสียหาย แต่มีตะกอนสะสมปริมาณปานกลาง สามารถใช้งานได้ ส่วนควบคุมน้ำ : โครงสร้างของฝายยังมีความแข็งแรง สามารถใช้งานได้ ส่วนท้ายน้ำ : มีตะกอนและวัชพืชเติบโตหนาแน่น สามารถใช้งานได้ แต่ควรได้รับการขุดลอก ส่วน Protection ท้ายน้ำ : พื้นและลาดด้านข้างไม่มีการคาดผิวคอนกรีต แต่มีตะกอนสะสมปริมาณมาก สามารถใช้งานได้ ระบบส่งน้ำ : ใช้งานได้ มีสภาพตะกอนหน้าฝาย : ตะกอนสะสมหน้าฝายมีปริมาณมากเนื่องจากเป็นฝายต้นน้ำ</p> <p><b>แนวทางแก้ไขปรับปรุงเบื้องต้น</b></p> <p>แนวทางการแก้ไขปัญหาของฝายนี้</p> <p>ควรดำเนินการติดตามตรวจสอบสภาพโครงสร้างอย่างต่อเนื่องเพื่อรักษาความมั่นคงแข็งแรงในระยะยาว พร้อมทั้งกำหนดมาตรการขุดลอกตะกอนที่สะสมหน้าฝายในระยะเวลาที่เหมาะสม เพื่อป้องกันการกีดขวางการไหลของน้ำและคงประสิทธิภาพในการใช้งานของฝายให้ยั่งยืน.</p>
