การตรวจสอบสภาพฝายและแนวทางแก้ไขปรับปรุงเพื่อเพิ่มประสิทธิภาพฝาย

รหัสฝายที่ : WPH030400904

ชื่อฝาย แม่การ่อน ชื่อลำน้ำ แม่การ่อน ลำน้ำสาขาของ แม่ดำ/ยม ประเภทลำน้ำ ลำห้วย วันที่สำรวจ 19 มิ.ย. 68  
 หมู่บ้าน หมู่ที่ 9 บ้านสันติสุข ตำบล เวียงต้า อำเภอ ลอง จังหวัด แพร่  
 ก่อสร้าง เมื่อปี พ.ศ. 2535 อายุฝาย 33 หน่วยงานรับผิดชอบ เทศบาลตำบลเวียงต้า ออกแบบเอง

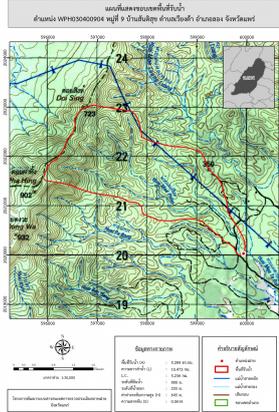
**พื้นที่รับน้ำของฝายและข้อมูลประกอบ**

Return period = 100 ปี

อัตราการไหลสูงสุด = 26.88 ลบ.ม./วินาที
