ชื่อฝาย แม่เหล็กหลวงใต้ ชื่อลำน้ำ ห้วยแม่เหล็กหลวง ลำน้ำสาขาของ แม่น้ำยม ประเภทลำน้ำ ลำห้วย วันที่สำรวจ 10 มิ.ย. 68
 หมู่บ้าน หมู่ที่ 9 บ้านสันติสุข ตำบล เวียงต้า อำเภอ ลอง จังหวัด แพร่
 ก่อสร้าง เมื่อปี พ.ศ. อายุฝาย มากกว่า 30 ปี หน่วยงานรับผิดชอบ ทต.เวียงต้า ออกแบบเอง

ผลการตรวจสอบสภาพฝาย

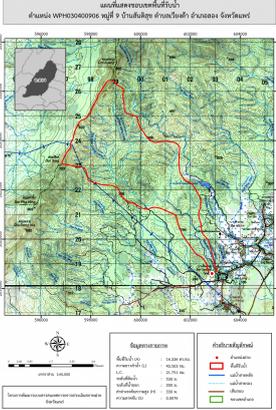
พื้นที่รับน้ำของฝายและข้อมูลประกอบ	สภาพโดยรวมของฝายและแนวทางแก้ไขปรับปรุงเบื้องต้น

<p>ข้อมูลพื้นที่รับน้ำของฝาย A = 16.34 ตารางกิโลเมตร L = 43.5 กิโลเมตร LC = 21.75 กิโลเมตร H = 330 เมตร s = 0.01 c = 0.2 I = 21.3 มิลลิเมตร/ชั่วโมง Return period = 100 ปี อัตราการไหลสูงสุด = 19.35 ลบ.ม./วินาที</p>	<p>สภาพโดยรวมของฝาย ฝายสันมนคอนกรีต อายุมากกว่า 30 ปี ในความรับผิดชอบของทต.เวียงต้า มีสภาพในแต่ละส่วนดังนี้ ส่วน Protection เหนือน้ำ : ไม่มี ส่วนเหนือน้ำ : ไม่มี ส่วนควบคุมน้ำ : ฝายมีรูโพรขนาดใหญ่หนึ่งจุดเนื่องจากน้ำกัดเซาะ และยังมีรูโพรขนาดเล็กอื่นๆ ที่พบได้ทั่วตัวฝาย ควรปรับปรุง ส่วนท้ายน้ำ : ไม่มี ส่วน Protection ท้ายน้ำ : ไม่มี ระบบส่งน้ำ : มีแค่ปากคลอง และไม่มีประตูระบบส่งน้ำ แต่โดยรวมระบบส่งน้ำยังใช้งานได้ปกติ มีสภาพตะกอนหน้าฝาย : มีการสะสมของตะกอนมาก</p> <p>แนวทางแก้ไขปรับปรุงเบื้องต้น ควรซ่อมแซมตัวฝายบริเวณที่มีรูโพรต่างๆ โดยเฉพาะบริเวณรูโพรขนาดใหญ่ เพราะหากปล่อยไว้จะมีโอกาสที่น้ำกัดเซาะถึงตัวฝาย จนทำให้ตัวฝายพังไม่สามารถใช้งานได้ และควรติดตั้งบานประตูระบบส่งน้ำเพื่อควบคุมระดับน้ำในระบบส่งน้ำ</p>
