การตรวจสอบสภาพฝายและแนวทางแก้ไขปรับปรุงเพื่อเพิ่มประสิทธิภาพฝาย

รหัสฝายที่ : WPH030401002

ชื่อฝาย แม่ทะเหนือ

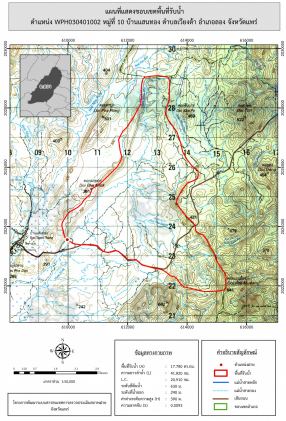
| พื้นที่รับน้ำของฝายและข้อมูลประกอบ | สภาพโดยรวมของฝายและแนวทางแก้ไขปรับปรุงเบื้องต้น |
|---|---|
| | <p><u>ข้อมูลพื้นที่รับน้ำของฝาย</u></p> <p>A = 17.78 ตารางกิโลเมตร</p> <p>L = 41.82 กิโลเมตร</p> <p>LC = 20.91 กิโลเมตร</p> <p>H = 390 เมตร</p> <p>s = 0.01</p> <p>c = 0.2</p> <p>I = 23.42 มิลลิเมตร/ชั่วโมง</p> <p>Return period = 100 ปี</p> <p>อัตราการไหลสูงสุด = 23.15 ลบ.ม./วินาที</p> |
