การตรวจสอบสภาพฝายและแนวทางแก้ไขปรับปรุงเพื่อเพิ่มประสิทธิภาพฝาย

รหัสฝายที่ : WPH030500401

ชื่อฝาย แม่เสาะ ชื่อลำน้ำ แม่เสาะ ลำน้ำสาขาของ ยม/น่าน ประเภทลำน้ำ ลำห้วย วันที่สำรวจ 10 มิ.ย. 68
 หมู่บ้าน หมู่ที่ 4 บ้านวังเคียน ตำบล ปากกาง อำเภอ ลอง จังหวัด แพร่
 ก่อสร้าง เมื่อปี พ.ศ. 2543 อายุฝาย 25 หน่วยงานรับผิดชอบ เทศบาลตำบลปากกาง ใช้แบบมาตรฐาน : กรมชลประทาน

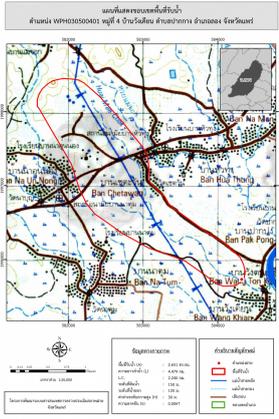
พื้นที่รับน้ำของฝายและข้อมูลประกอบ	สภาพโดยรวมของฝายและแนวทางแก้ไขปรับปรุงเบื้องต้น
<p><u>ข้อมูลพื้นที่รับน้ำของฝาย</u></p> <p>A = 2.65 ตารางกิโลเมตร</p> <p>L = 4.48 กิโลเมตร</p> <p>LC = 2.24 กิโลเมตร</p> <p>H = 30 เมตร</p> <p>s = 0.01</p> <p>c = 0.22</p> <p>I = 80.55 มิลลิเมตร/ชั่วโมง</p> <p>Return period = 100 ปี</p> <p>อัตราการไหลสูงสุด = 13.06 ลบ.ม./วินาที</p>
