การตรวจสอบสภาพฝายและแนวทางแก้ไขปรับปรุงเพื่อเพิ่มประสิทธิภาพฝาย

รหัสฝายที่ : WPH030600101

ชื่อฝาย ห้วยแม่กลาง (ปู่แต่ 1) ชื่อลำน้ำ แม่กลาง ลำน้ำสาขาของ แม่ลอง/ยม ประเภทลำน้ำ ลำห้วย วันที่สำรวจ 20 มิ.ย. 68
 หมู่บ้าน หมู่ที่ 1 บ้านไผ่ล้อม ตำบล หัวทุ่ง อำเภอ ลอง จังหวัด แพร่
 ก่อสร้าง เมื่อปี พ.ศ. 2535 อายุฝาย 33 หน่วยงานรับผิดชอบ ออกแบบเอง
 องค์การบริหารส่วนตำบลหัวทุ่ง

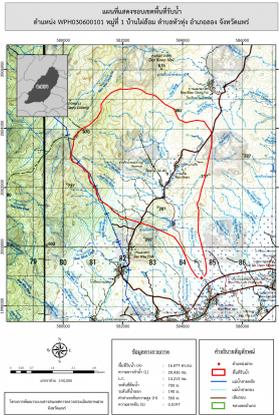
พื้นที่รับน้ำของฝายและข้อมูลประกอบ	สภาพโดยรวมของฝายและแนวทางแก้ไขปรับปรุงเบื้องต้น
<p><u>ข้อมูลพื้นที่รับน้ำของฝาย</u></p> <p>A = 16.88 ตารางกิโลเมตร</p> <p>L = 28.43 กิโลเมตร</p> <p>LC = 14.21 กิโลเมตร</p> <p>H = 450 เมตร</p> <p>s = 0.02</p> <p>c = 0.4</p> <p>I = 35.68 มิลลิเมตร/ชั่วโมง</p> <p>Return period = 100 ปี</p> <p>อัตราการไหลสูงสุด = 66.97 ลบ.ม./วินาที</p>
