การตรวจสอบสภาพฝายและแนวทางแก้ไขปรับปรุงเพื่อเพิ่มประสิทธิภาพฝาย

รหัสฝายที่ : WPH030600102

ชื่อฝาย แยกแม่กลาง-แม่ป่ง      ชื่อลำน้ำ แม่ป่ง      ลำน้ำสาขาของ แม่ลอง/ยม      ประเภทลำน้ำ ลำห้วย      วันที่สำรวจ 20 มิ.ย. 68  
 หมู่บ้าน หมู่ที่ 1 บ้านไผ่ล้อม      ตำบล หัวทุ่ง      อำเภอ ลอง      จังหวัด แพร่  
 ก่อสร้าง เมื่อปี พ.ศ. 2530      อายุฝาย 38      หน่วยงานรับผิดชอบ      ออกแบบเอง  
 องค์การบริหารส่วนตำบลหัวทุ่ง

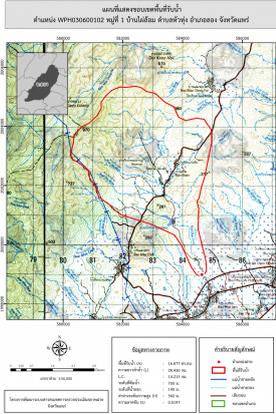
**พื้นที่รับน้ำของฝายและข้อมูลประกอบ**

**ข้อมูลพื้นที่รับน้ำของฝาย**

A = 16.88 ตารางกิโลเมตร

L = 28.43 กิโลเมตร

Return period = 100 ปี

อัตราการไหลสูงสุด = 66.97 ลบ.ม./วินาที
