ชื่อฝาย ผาดำ ชื่อลำน้ำ แม่ป่ง ลำน้ำสาขาของ แม่ลอง/ยม ประเภทลำน้ำ ลำห้วย วันที่สำรวจ 20 มิ.ย. 68
 หมู่บ้าน หมู่ที่ 1 บ้านไผ่ล้อม ตำบล หัวทุ่ง อำเภอ ลอง จังหวัด แพร่
 ก่อสร้าง เมื่อปี พ.ศ. 2555 อายุฝาย 13 หน่วยงานรับผิดชอบ ออกแบบเอง
 องค์การบริหารส่วนตำบลหัวทุ่ง

ผลการตรวจสอบสภาพฝาย

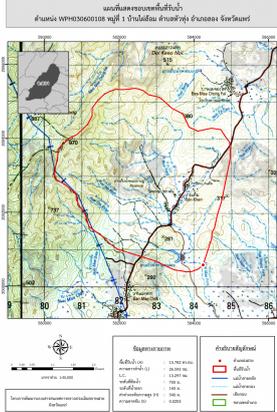
พื้นที่รับน้ำของฝายและข้อมูลประกอบ

ข้อมูลพื้นที่รับน้ำของฝาย

A = 15.78 ตารางกิโลเมตร

อัตราการไหลสูงสุด = 65.75 ลบ.ม./วินาที
