ชื่อฝาย นาใหม่ ชื่อลำน้ำ แม่ป่ง ลำน้ำสาขาของ แม่ลอง/ยม ประเภทลำน้ำ ลำห้วย วันที่สำรวจ 20 มิ.ย. 68
 หมู่บ้าน หมู่ที่ 1 บ้านไผ่ล้อม ตำบล หัวทุ่ง อำเภอ ลอง จังหวัด แพร่
 ก่อสร้าง เมื่อปี พ.ศ. 2530 อายุฝาย 38 หน่วยงานรับผิดชอบ ออกแบบเอง
 องค์การบริหารส่วนตำบลหัวทุ่ง

ลักษณะทั่วไป			
ประเภทของสันฝาย : ฝายไหลตกตรง	ความสูงสันฝาย : 2.0 เมตร	ความยาวสันฝาย : 10.0 เมตร	
ประตูระบายน้ำ : ไม่มี	ชนิดบานประตู : -	ขนาด (กว้าง*สูง) : -	จำนวน : - ชุด ชนิดเครื่องยกบาน : -
อาคารบังคับน้ำ : ไม่มี			
ระบบส่งน้ำ : ไม่มี	ลักษณะคลอง : -	ขนาดท้องคลองกว้าง : - เมตร	ความยาวประมาณ : - กิโลเมตรเมตร
ข้อมูลประวัติการซ่อม			
ปี พ.ศ.	รายการซ่อม	หน่วยงาน	หมายเหตุ
-	-	-	-

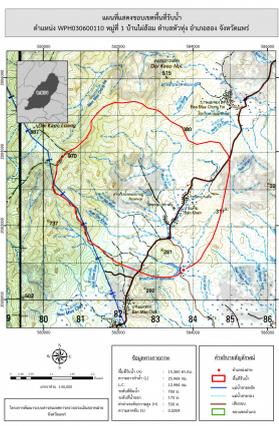
พื้นที่รับน้ำของฝายและข้อมูลประกอบ	สภาพโดยรวมของฝายและแนวทางแก้ไขปรับปรุงเบื้องต้น

<p>ข้อมูลพื้นที่รับน้ำของฝาย</p> <p>A = 15.36 ตารางกิโลเมตร</p> <p>L = 25.97 กิโลเมตร</p> <p>LC = 12.98 กิโลเมตร</p> <p>H = 420 เมตร</p> <p>s = 0.02</p> <p>c = 0.4</p> <p>I = 38.03 มิลลิเมตร/ชั่วโมง</p> <p>Return period = 100 ปี</p> <p>อัตราการไหลสูงสุด = 64.95 ลบ.ม./วินาที</p>	<p>สภาพโดยรวมของฝาย</p> <p>ฝายคอนกรีตประเภทฝายไหลตกตรงเป็นฝายวางกั้นลำน้ำแม่ป่ง ที่มีน้ำไหลเชื่อมช่วงหน้าฝน ก่อสร้างเมื่อราวปี พ.ศ. 2530 มีอายุ 38 ปี มีสภาพในแต่ละส่วนดังนี้ ส่วน Protection เหนือน้ำ : พื้นและลาดด้านข้างไม่มีการลาดผิว ไม่พบความเสียหายจากการทรุดตัว หรือเคลื่อนตัว สามารถใช้งานได้ ส่วนเหนือน้ำ : สามารถใช้งานได้ ส่วนควมคุมน้ำ : ฝายพังเสียหายจากการเคลื่อนตัว และทรุดตัวไม่มีความแข็งแรงมากพอในการกักเก็บน้ำ ควรได้รับการรื้อถอนก่อสร้างใหม่ ส่วนท้ายน้ำ : โครงสร้างพบการกัดเซาะ และการเคลื่อนตัวเสียหาย ควรได้รับการรื้อถอนก่อสร้างใหม่ ส่วน Protection ท้ายน้ำ : พื้นและลาดด้านข้างเป็นลำน้ำเดิมไม่มีการลาดผิว ไม่พบความเสียหาย แต่มีตะกอนสะสมด้านท้ายน้ำปริมาณมาก สามารถใช้งานได้ ระบบส่งน้ำ : ไม่มี มีสภาพตะกอนหน้าฝาย : ตะกอนสะสมหน้าฝายมีปริมาณน้อย รวมทั้งมีต้นไม้ พืชฉิวน้ำ เติบโตหนาแน่นตลอดช่วงของลำน้ำ</p> <p>แนวทางแก้ไขปรับปรุงเบื้องต้น</p> <p>ฝายเก่าก่อสร้างมานาน โดยเมื่อพื้นที่เข้าสู่ช่วงหน้าฝนจะเกิดน้ำไหลหลาก ทำให้ฝายพังเสียหายเกือบทุกส่วนจึงควรทำการรื้อถอนก่อสร้างใหม่ เนื่องจากยังเป็นฝายที่ยังเป็นประโยชน์ต่อการทำการเกษตรกรรมในพื้นที่</p>
