การตรวจสอบสภาพฝายและแนวทางแก้ไขปรับปรุงเพื่อเพิ่มประสิทธิภาพฝาย

รหัสฝายที่ : WPH030600111

ชื่อฝาย วังกอก ชื่อลำน้ำ แม่โป่ง ลำน้ำสาขาของ ยม/น่าน ประเภทลำน้ำ ลำห้วย วันที่สำรวจ 20 มิ.ย. 68
 หมู่บ้าน หมู่ที่ 1 บ้านไผ่ล้อม ตำบล หัวทุ่ง อำเภอ ลอง จังหวัด แพร่
 ก่อสร้าง เมื่อปี พ.ศ. 2525 อายุฝาย 43 หน่วยงานรับผิดชอบ กองการบริหารส่วนตำบลหัวทุ่ง
 ก่อสร้างเองโดยใช้แรงงานชาวบ้าน ใช้งบของ : สภาตำบล

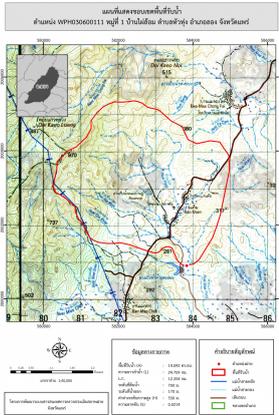
<p>พื้นที่รับน้ำของฝาย</p> <p>ข้อมูลพื้นที่รับน้ำของฝาย</p> <p>A = 14.09 ตารางกิโลเมตร</p> <p>L = 24.71 กิโลเมตร</p> <p>LC = 12.35 กิโลเมตร</p> <p>H = 530 เมตร</p> <p>s = 0.02</p> <p>c = 0.3</p> <p>l = 42.78 มิลลิเมตร/ชั่วโมง</p> <p>Return period = 100 ปี</p> <p>อัตราการไหลสูงสุด = 50.28 ลบ.ม./วินาที</p>		<p>สภาพโดยรวมของฝาย</p> <p>ฝายหินทั้งป็นฝายวางกันลำน้ำที่มีน้ำไหลเชี่ยวช่วงหน้าฝาย ก่อสร้างเมื่อราวปี พ.ศ. 2525 มีอายุ 43 ปี มีสภาพในแต่ละส่วนดังนี้ ส่วน Protection เหนือน้ำ :</p> <p>พื้นและลาดด้านข้างไม่มีการตัดผิว ไม่พบความเสียหายจากการทรุดตัว หรือเคลื่อนตัว สามารถใช้งานได้ ส่วนเหนือน้ำ : พื้นและลาดด้านข้างไม่มีการตัดผิวคอนกรีต มีตะกอนสะสมปริมาณน้อย สามารถใช้งานได้ ส่วนควมคุมน้ำ :</p> <p>ฝายพังเสียหายจากการเคลื่อนตัว และทรุดตัวไม่มีความแข็งแรงมากพอในการกักเก็บน้ำ ควรได้รับการรื้อถอนก่อสร้างใหม่ ส่วนท้ายน้ำ : โครงสร้างพบการกัดเซาะ และการเคลื่อนตัวเสียหาย ควรได้รับการรื้อถอนก่อสร้างใหม่ ส่วน Protection ท้ายน้ำ :</p> <p>พื้นและลาดด้านข้างเป็นลำน้ำเดิมไม่มีการตัดผิว ไม่พบความเสียหาย แต่มีตะกอนสะสมด้านท้ายน้ำปริมาณน้อย สามารถใช้งานได้ ระบบส่งน้ำ :</p> <p>ควรปรับปรุงระบบส่งน้ำให้มีสภาพดีขึ้น ด้วยการขุดลอกตะกอนและกำจัดวัชพืช มีสภาพตะกอนหน้าฝาย : ตะกอนสะสมหน้าฝายมีปริมาณน้อย รวมทั้งมีต้นไม้ พืชผิวน้ำ เติบโตหนาแน่นตลอดช่วงของลำน้ำ</p> <p>แนวทางแก้ไขปรับปรุงเบื้องต้น</p> <p>ฝายเก่าก่อสร้างมานาน โดยเมื่อพื้นที่เข้าสู่ช่วงหน้าฝนจะเกิดน้ำไหลหลากในลำห้วย ทำให้ฝายต้านแรงน้ำไม่ไหวเกิดการพังเสียหายทุกส่วน แต่พื้นที่โดยรอบยังมีการทำการเกษตร ฝายดังกล่าวจึงควรได้รับการรื้อถอนและก่อสร้างใหม่</p> <p>พร้อมระบบส่งน้ำด้วยระยะทางและขนาดหน้าตัดที่เหมาะสม</p>
