ชื่อฝาย หนองวัดไผ่ล้อม ชื่อลำน้ำ แม่เป่ง ลำน้ำสาขาของ ยม/น่าน ประเภทลำน้ำ ลำห้วย วันที่สำรวจ 20 มิ.ย. 68  
 หมู่บ้าน หมู่ที่ 1 บ้านไผ่ล้อม ตำบล หัวทุ่ง อำเภอ ลอง จังหวัด แพร่  
 ก่อสร้าง เมื่อปี พ.ศ. 2535 อายุฝาย 33 หน่วยงานรับผิดชอบ ออกแบบเอง  
 องค์การบริหารส่วนตำบลหัวทุ่ง

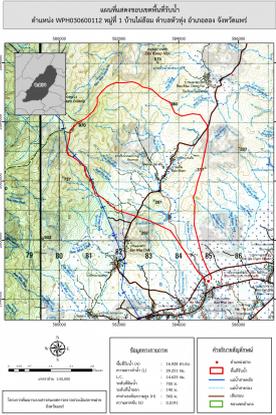
| พื้นที่รับน้ำของฝายและข้อมูลประกอบ | สภาพโดยรวมของฝายและแนวทางแก้ไขปรับปรุงเบื้องต้น |
|--|--|
| <p>แผนที่แสดงขอบเขตพื้นที่รับน้ำ<br/>จำนวน ๗๗๕๖๐๐๐๗๑๒๒ ไร่ ๑ งาน ๑๖ ไร่ ๑๖ ตารางวา ๑๖ ตารางวา</p> <p>ข้อมูลพื้นที่รับน้ำของฝาย<br/> A = 16.93 ตารางกิโลเมตร<br/> L = 29.25 กิโลเมตร<br/> LC = 14.63 กิโลเมตร<br/> H = 560 เมตร<br/> s = 0.02<br/> c = 0.32<br/> I = 37.21 มิลลิเมตร/ชั่วโมง<br/> Return period = 100 ปี<br/> อัตราการไหลสูงสุด = 56.03<br/> ลบ.ม./วินาที</p> | <p><b>สภาพโดยรวมของฝาย</b></p> <p>ฝายคอนกรีตประเภทฝายสันนบยื่นฝายวางกั้นลำน้ำ ก่อสร้างเมื่อราวปี พ.ศ. 2535 มีอายุ 33 ปี มีสภาพในแต่ละส่วนดังนี้ ส่วน Protection เหนือน้ำ : พื้นและลาดด้านข้างไม่มีการลาดผิว ไม่พบความเสียหายจากการทรุดตัว หรือเคลื่อนตัว สามารถใช้งานได้ ส่วนเหนือน้ำ : พื้นและลาดด้านข้างไม่มีการลาดผิวคอนกรีต ไม่พบเจอความเสียหาย สามารถใช้งานได้ ส่วนควบคุมน้ำ : โครงสร้างไม่มีความเสียหาย สามารถใช้งานได้ ส่วนท้ายน้ำ : มีการแตกร้าวเสียหาย ควรปรับปรุง ส่วน Protection ท้ายน้ำ : พื้นและลาดด้านข้างเป็นลำน้ำเดิมไม่มีการลาดผิว ไม่พบความเสียหาย สามารถใช้งานได้ ระบบส่งน้ำ : ใช้งานได้ มีสภาพตะกอนหน้าฝาย : ตะกอนสะสมหน้าฝายมีปริมาณน้อย</p> <p><b>แนวทางแก้ไขปรับปรุงเบื้องต้น</b></p> <p>ฝายคอนกรีตสันนบอายุ 33 ปี โดยรวมยังมั่นคงใช้งานได้ แต่ท้ายน้ำมีรอยแตกร้าวควรซ่อมแซม ส่วนเหนือน้ำและพื้นที่ Protection ควรเสริมการลาดผิวป้องกันกรัดเซาะ ระบบส่งน้ำยังใช้ได้แต่ควรตรวจสอบสม่ำเสมอ ตะกอนหน้าฝายมีน้อยแต่ควรกำหนดการขุดลอกเพื่อคงประสิทธิภาพการกักเก็บน้ำและยืดอายุการใช้งาน</p> |
