การตรวจสอบสภาพฝายและแนวทางแก้ไขปรับปรุงเพื่อเพิ่มประสิทธิภาพฝาย

รหัสฝายที่ : WPH030600114

ชื่อฝาย หลั่งวัดไผ่ล้อม 1 ชื่อลำน้ำ แม่งกลาง ลำน้ำสาขาของ แม่จอก/ยม ประเภทลำน้ำ ลำห้วย วันที่สำรวจ 20 มิ.ย. 68
 หมู่บ้าน หมู่ที่ 1 บ้านไผ่ล้อม ตำบล หัวทุ่ง อำเภอ ลอง จังหวัด แพร่
 ก่อสร้าง เมื่อปี พ.ศ. 2558 อายุฝาย 10 หน่วยงานรับผิดชอบ ออกแบบเอง
 องค์การบริหารส่วนตำบลหัวทุ่ง

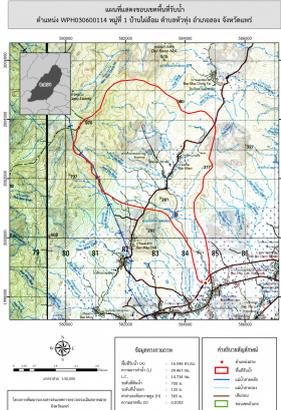
พื้นที่รับน้ำของฝายและข้อมูลประกอบ

ข้อมูลพื้นที่รับน้ำของฝาย

A = 16.55 ตารางกิโลเมตร

L = 29.47 กิโลเมตร

Return period = 100 ปี

อัตราการไหลสูงสุด = 54.54 ลบ.ม./วินาที
