การตรวจสอบสภาพฝายและแนวทางแก้ไขปรับปรุงเพื่อเพิ่มประสิทธิภาพฝาย

รหัสฝายที่ : WPH030600115

ชื่อฝาย แม็กกลาง  
(หลังสหกรณ์การเกษตรอำเภอคลอง) ชื่อลำน้ำ แม็กกลาง ลำน้ำสาขาของ แม่ออก/ยม ประเภทลำน้ำ ลำห้วย วันที่สำรวจ 20 มิ.ย. 68  
หมู่บ้าน หมู่ที่ 1 บ้านไผ่ล้อม ตำบล หัวทุ่ง อำเภอ คลอง จังหวัด แพร่  
ก่อสร้าง เมื่อปี พ.ศ. 2555 อายุฝาย 13 หน่วยงานรับผิดชอบ องค์กรบริหารส่วนตำบลหัวทุ่ง ออกแบบเอง

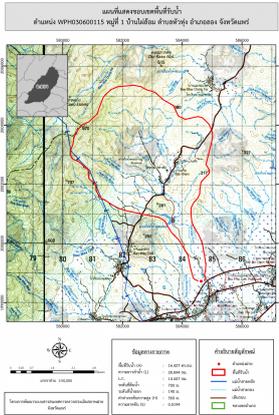
พื้นที่รับน้ำของฝายและข้อมูลประกอบ		สภาพโดยรวมของฝายและแนวทางแก้ไขปรับปรุงเบื้องต้น

<p><u>ข้อมูลพื้นที่รับน้ำของฝาย</u></p> <p>A = 16.43 ตารางกิโลเมตร</p> <p>L = 28.89 กิโลเมตร</p> <p>LC = 14.45 กิโลเมตร</p> <p>H = 560 เมตร</p> <p>s = 0.02</p> <p>c = 0.32</p> <p>l = 37.64 มิลลิเมตร/ชั่วโมง</p> <p>Return period = 100 ปี</p> <p>อัตราการไหลสูงสุด = 55.01 ลบ.ม./วินาที</p>	<p><b>สภาพโดยรวมของฝาย</b></p> <p>ฝายคอนกรีตประเภทฝายไหลตกตรง ก่อสร้างเมื่อราวปี พ.ศ. 2555 มีอายุ 13 ปี มีสภาพในแต่ละส่วนดังนี้ ส่วน Protection เหนือน้ำ : พื้นและลาดด้านข้างไม่มีการลาดผิว ไม่พบความเสียหายจากการทรุดตัว หรือเคลื่อนตัว มีตะกอนสะสมปริมาณมาก สามารถใช้งานได้ ส่วนเหนือน้ำ : โครงสร้างเกิดความเสียหาย จากการทรุดตัวแตกร้าวรุนแรง ควรรื้อถอนก่อสร้างใหม่ ส่วนควมคุมน้ำ : พื้นและกำแพงข้างมีการทรุดตัว แตกร้าว และเคลื่อนตัวมาก ไม่มีความแข็งแรงมากพอในการกักเก็บน้ำ ควรได้รับการรื้อถอนก่อสร้างใหม่ ส่วนท้ายน้ำ : พื้นและลาดด้านข้างตรวจพบการทรุดตัว และแตกร้าวมาก ควรได้รับการรื้อถอนก่อสร้างใหม่ ส่วน Protection ท้ายน้ำ : พื้นและลาดด้านข้างเป็นลื่นน้ำเดิมไม่มีการลาดผิว ไม่พบความเสียหาย สามารถใช้งานได้ ระบบส่งน้ำ : ใช้งานได้ มีสภาพตะกอนหน้าฝาย : ตะกอนสะสมหน้าฝายมีปริมาณมาก</p> <p><b>แนวทางแก้ไขปรับปรุงเบื้องต้น</b></p> <p>แนวทางการแก้ไขปัญหาของฝายคอนกรีตประเภทฝายไหลตกตรงนี้ ควร รื้อถอนและก่อสร้างใหม่ทั้งโครงสร้างหลัก ได้แก่ ส่วนเหนือน้ำ ส่วนควมคุมน้ำ และส่วนท้ายน้ำ เนื่องจากเกิดการทรุดตัว แตกร้าว และเคลื่อนตัวรุนแรง จนไม่สามารถกักเก็บน้ำได้อย่างปลอดภัยและมีประสิทธิภาพ ขณะเดียวกันควรดำเนินการ ขุดลอกตะกอนที่สะสมหน้าฝาย เพื่อลดการตื้นเขินและเพิ่มประสิทธิภาพการระบายน้ำ ส่วน Protection เหนือน้ำและท้ายน้ำยังสามารถใช้งานได้ ควรรักษาสภาพเดิมไว้ พร้อมทั้งมีการ ตรวจสอบและบำรุงรักษาโครงสร้างอย่างสม่ำเสมอ เพื่อป้องกันการชำรุดซ้ำในอนาคต.</p>
