ชื่อฝาย **ชื่อลำน้ำ** แม่น้ำ **ลำน้ำสาขาของ** แม่น้ำ **ประเภทลำน้ำ** ลำห้วย **วันที่สำรวจ** 2 ก.ค. 68  
**หมู่บ้าน หมู่ที่** 1 บ้านไผ่ล้อม **ตำบล** หัวทุ่ง **อำเภอ** ลอง **จังหวัด** แพร่  
**ก่อสร้าง เมื่อปี พ.ศ.** **อายุฝาย** มากกว่า 30 ปี **หน่วยงานรับผิดชอบ** อบต.หัวทุ่ง **ออกแบบเอง**

ลักษณะทั่วไป			
ประเภทของสันฝาย : ฝายสันมน	ความสูงสันฝาย : 1.50 เมตร	ความยาวสันฝาย : 9.00 เมตร	
ประตูระบายน้ำ : ไม่มี	ชนิดบานประตู : -	ขนาด (กว้าง*สูง) : -	จำนวน : - ชุด      ชนิดเครื่องยกบาน : -
อาคารบังคับน้ำ : มี	แบบเปิด : ฝั่งซ้าย	ชนิดบานประตู : -	ชนิดเครื่องยกบาน : -
ระบบส่งน้ำ : มี	ลักษณะคลอง : คลองดิน	ขนาดท้องคลองกว้าง : 0.70 เมตร	ความยาวประมาณ : 0.30 กิโลเมตรเมตร

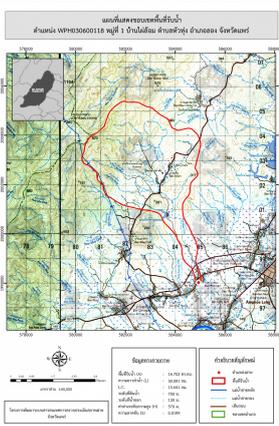
พื้นที่รับน้ำของฝายและข้อมูลประกอบ	สภาพโดยรวมของฝายและแนวทางแก้ไขปรับปรุงเบื้องต้น

<p><b>ข้อมูลพื้นที่รับน้ำของฝาย</b>            A = 16.7 ตารางกิโลเมตร            L = 30.08 กิโลเมตร            LC = 15.04 กิโลเมตร            H = 570 เมตร            s = 0.02            c = 0.25            I = 40 มิลลิเมตร/ชั่วโมง            Return period = 100 ปี            อัตราการไหลสูงสุด = 46.43 ลบ.ม./วินาที</p>	<p><b>สภาพโดยรวมของฝาย</b>            เป็นฝาย คสล. ในความรับผิดชอบของ อบต.หัวทุ่ง อายุฝายมากกว่า 20 ปี            มีสภาพในแต่ละส่วนดังนี้ ส่วน Protection เหนือน้ำ : ไม่มี ส่วนเหนือน้ำ : ไม่มี ส่วนควบคุมน้ำ : สภาพปกติโดยรวมใช้งานได้ มีวัชพืชขึ้นน้อย ส่วนท้ายน้ำ :            สภาพปกติโดยรวมใช้งานได้มีการกัดเซาะ และทรุดตัวน้อย มีวัชพืชขึ้นน้อย ส่วน Protection ท้ายน้ำ : ไม่มี ระบบส่งน้ำ : สภาพปกติโดยรวมใช้งานได้ มีสภาพตะกอนหน้าฝาย : มาก</p> <p><b>แนวทางแก้ไขปรับปรุงเบื้องต้น</b>            มีสภาพโดยรวมปกติ ควรวางมาตรการขุดลอก และกำจัดวัชพืชตามเวลาที่เหมาะสม</p>
