ชื่อฝาย **ชื่อลำน้ำ** **เหมืองกลาง** **ลำน้ำสาขาของ** **แม่จอก/แม่น้ำยม** **ประเภทลำน้ำ** **ลำเหมือง** **วันที่สำรวจ** 2 ก.ค. 68  
**หมู่บ้าน หมู่ที่** 1 **บ้านไผ่ล้อม** **ตำบล** **หัวทุ่ง** **อำเภอ** **ลอง** **จังหวัด** **แพร่**  
**ก่อสร้าง เมื่อปี พ.ศ.** **อายุฝาย** **มากกว่า 10 ปี** **หน่วยงานรับผิดชอบ** **อบต.หัวทุ่ง**

พิกัดฝาย			
X(UTM)	584588	Y(UTM)	1998012
ลักษณะทั่วไป			
ประเภทของสันฝาย : ฝายสันมน	ความสูงสันฝาย : 1.00 เมตร	ความยาวสันฝาย : 7.00 เมตร	
ประตูระบายน้ำ : มี	ชนิดบานประตู : บานตรง	ขนาด (กว้าง*สูง) : 0.70*1.00	จำนวน : 1 ชุด    ชนิดเครื่องยกบาน : -
อาคารบังคับน้ำ : ไม่มี			
ระบบส่งน้ำ : ไม่มี	ลักษณะคลอง : -	ขนาดท้องคลองกว้าง : - เมตร	ความยาวประมาณ : - กิโลเมตรเมตร
ข้อมูลประวัติการซ่อม			
ปี พ.ศ.	รายการซ่อม	หน่วยงาน	หมายเหตุ

ผลการตรวจสอบสภาพฝาย

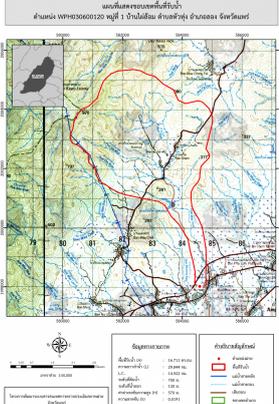
พื้นที่รับน้ำของฝายและข้อมูลประกอบ	สภาพโดยรวมของฝายและแนวทางแก้ไขปรับปรุงเบื้องต้น

<p><b>ข้อมูลพื้นที่รับน้ำของฝาย</b>  A = 16.71 ตารางกิโลเมตร  L = 29.84 กิโลเมตร  LC = 14.92 กิโลเมตร  H = 570 เมตร  s = 0.02  c = 0.25  I = 45 มิลลิเมตร/ชั่วโมง  Return period = 100 ปี  อัตราการใช้สูงสุด = 52.26 ลบ.ม./วินาที</p>	<p><b>สภาพโดยรวมของฝาย</b>  เป็นฝาย คสล. ในความรับผิดชอบของ อบต.หัวทุ่ง อายุฝายมากกว่า 10 ปี  มีสภาพในแต่ละส่วนดังนี้ ส่วน Protection เหนือน้ำ : ไม่มี ส่วนเหนือน้ำ :  สภาพปกติโดยรวมใช้งานได้ มีวัชพืชขึ้นน้อย ส่วนควบคุมน้ำ : สภาพปกติโดยรวมใช้งานได้  มีวัชพืชขึ้นน้อย ส่วนท้ายน้ำ : สภาพปกติโดยรวมใช้งานได้ มีวัชพืชขึ้นน้อย ส่วน Protection  ท้ายน้ำ : ไม่มี ระบบส่งน้ำ : ไม่มี มีสภาพตะกอนหน้าฝาย : น้อย  <b>แนวทางแก้ไขปรับปรุงเบื้องต้น</b>  มีสภาพโดยรวมปกติ ควรวางมาตรการขุดลอก และกำจัดวัชพืชตามเวลาที่เหมาะสม</p>
