ชื่อฝาย หนานบึง ชื่อลำน้ำ เหมืองกลาง ลำน้ำสาขาของ แม่จอก/แม่น้ำยม ประเภทลำน้ำ ลำเหมือง วันที่สำรวจ 2 ก.ค. 68
 หมู่บ้าน หมู่ที่ 2 บ้านนวมาน ตำบล หัวทุ่ง อำเภอ ลอง จังหวัด แพร่
 ก่อสร้าง เมื่อปี พ.ศ. อายุฝาย มากกว่า 20 ปี หน่วยงานรับผิดชอบ อบต.หัวทุ่ง ออกแบบเอง

พิกัดฝาย			
X(UTM)	584389	Y(UTM)	1997268
ลักษณะทั่วไป			
ประเภทของสันฝาย : ฝายสันมน	ความสูงสันฝาย : 1.00 เมตร	ความยาวสันฝาย : 12.00 เมตร	
ประตูระบายน้ำ : ไม่มี	ชนิดบานประตู : -	ขนาด (กว้าง*สูง) : -	จำนวน : - ชุด ชนิดเครื่องยกบาน : -
อาคารบังคับน้ำ : มี	แบบเปิด : ฝั้งซ้าย	ชนิดบานประตู : -	ชนิดเครื่องยกบาน : -
ระบบส่งน้ำ : มี	ลักษณะคลอง : คลองดิน	ขนาดท้องคลองกว้าง : 1.00 เมตร	ความยาวประมาณ : 1.00 กิโลเมตรเมตร
ข้อมูลประวัติการซ่อม			
ปี พ.ศ.	รายการซ่อม	หน่วยงาน	หมายเหตุ

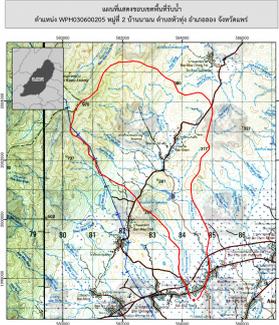
พื้นที่รับน้ำของฝายและข้อมูลประกอบ	สภาพโดยรวมของฝายและแนวทางแก้ไขปรับปรุงเบื้องต้น

<p>ข้อมูลพื้นที่รับน้ำของฝาย</p> <p>A = 19.33 ตารางกิโลเมตร</p> <p>L = 35.84 กิโลเมตร</p> <p>LC = 17.92 กิโลเมตร</p> <p>H = 575 เมตร</p> <p>s = 0.02</p> <p>c = 0.25</p> <p>I = 35 มิลลิเมตร/ชั่วโมง</p> <p>Return period = 100 ปี</p> <p>อัตราการไหลสูงสุด = 47.01 ลบ.ม./วินาที</p>	<p>สภาพโดยรวมของฝาย</p> <p>เป็นฝาย คสล. ในความรับผิดชอบของ อบต.หัวทุ่ง อายุฝายมากกว่า 20 ปี</p> <p>มีสภาพในแต่ละส่วนดังนี้ ส่วน Protection เหนือน้ำ : ไม่มี ส่วนเหนือน้ำ : ไม่มี ส่วนควบคุมน้ำ : สภาพปกติโดยรวมใช้งานได้ ส่วนท้ายน้ำ : สภาพปกติโดยรวมใช้งานได้ ส่วน Protection ท้ายน้ำ : ไม่มี ระบบส่งน้ำ : สภาพปกติโดยรวมใช้งานได้ มีสภาพตะกอนหน้าฝาย : ปานกลาง</p> <p>แนวทางแก้ไขปรับปรุงเบื้องต้น</p> <p>มีสภาพโดยรวมปกติ ควรวางมาตรการขุดลอก และกำจัดวัชพืชตามเวลาที่เหมาะสม</p>
