ชื่อฝาย **ชื่อลำน้ำ** นามิ **ลำน้ำสาขาของ** แม่น้ำจอก/แม่น้ำยม **ประเภทลำน้ำ** ลำห้วย **วันที่สำรวจ** 2 ก.ค. 68
หมู่บ้าน หมู่ที่ 2 บ้านนามน **ตำบล** หัวทุ่ง **อำเภอ** ลอง **จังหวัด** แพร่
ก่อสร้าง เมื่อปี พ.ศ. **อายุฝาย** มากกว่า 20 ปี **หน่วยงานรับผิดชอบ** อบต.หัวทุ่ง **ใช้แบบมาตรฐาน** มข.2527

ผลการตรวจสอบสภาพฝาย

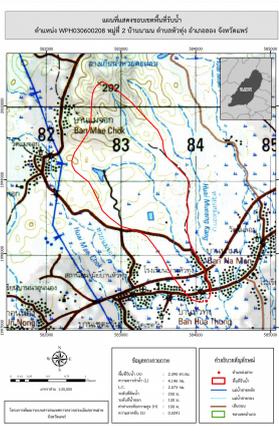
พื้นที่รับน้ำของฝายและข้อมูลประกอบ	สภาพโดยรวมของฝายและแนวทางแก้ไขปรับปรุงเบื้องต้น

<p>ข้อมูลพื้นที่รับน้ำของฝาย A = 2.39 ตารางกิโลเมตร L = 4.15 กิโลเมตร LC = 2.07 กิโลเมตร H = 100 เมตร s = 0.02 c = 0.25 I = 100 มิลลิเมตร/ชั่วโมง Return period = 100 ปี อัตราการไหลสูงสุด = 16.61 ลบ.ม./วินาที</p>	<p>สภาพโดยรวมของฝาย เป็นฝาย มข.2527 ในความรับผิดชอบของ อบต.หัวทุ่ง อายุฝายมากกว่า 20 ปี มีสภาพในแต่ละส่วนดังนี้ ส่วน Protection เหนือน้ำ : ไม่มี ส่วนเหนือน้ำ : ไม่มี ส่วนควบคุมน้ำ : สภาพปกติโดยรวมใช้งานได้ ส่วนท้ายน้ำ : สภาพปกติโดยรวมใช้งานได้ มีวัชพืชขึ้นน้อย ส่วน Protection ท้ายน้ำ : ไม่มี ระบบส่งน้ำ : สภาพปกติโดยรวมใช้งานได้ มีสภาพตะกอนหน้าฝาย : มาก</p> <p>แนวทางแก้ไขปรับปรุงเบื้องต้น มีสภาพโดยรวมปกติ ควรวางมาตรการขุดลอก และกำจัดวัชพืชตามเวลาที่เหมาะสม</p>
