ชื่อฝาย ชื่อลำน้ำ นามิ ลำน้ำสาขาของ แม่น้ำจอก/แม่น้ำยม ประเภทลำน้ำ ลำห้วย วันที่สำรวจ 2 ก.ค. 68  
 หมู่บ้าน หมู่ที่ 2 บ้านนามน ตำบล หัวทุ่ง อำเภอ ลอง จังหวัด แพร่  
 ก่อสร้าง เมื่อปี พ.ศ. 2532 อายุฝาย 36 หน่วยงานรับผิดชอบ อบต.หัวทุ่ง ออกแบบเอง

ผลการตรวจสอบสภาพฝาย

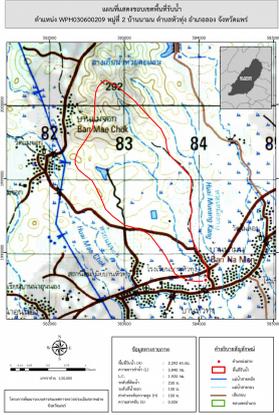
พื้นที่รับน้ำของฝายและข้อมูลประกอบ	สภาพโดยรวมของฝายและแนวทางแก้ไขปรับปรุงเบื้องต้น

<p>ข้อมูลพื้นที่รับน้ำของฝาย                      A = 2.29 ตารางกิโลเมตร                      L = 3.84 กิโลเมตร                      LC = 1.92 กิโลเมตร                      H = 100 เมตร                      s = 0.03                      c = 0.25                      I = 100 มิลลิเมตร/ชั่วโมง                      Return period = 100 ปี                      อัตราการไหลสูงสุด = 15.93 ลบ.ม./วินาที</p>	<p><b>สภาพโดยรวมของฝาย</b>                      เป็นฝาย คสล. ในความรับผิดชอบของ อบต.หัวทุ่ง ก่อสร้างเมื่อ ปี พ.ศ.2532 อายุฝาย 36 ปี                      มีสภาพในแต่ละส่วนดังนี้ ส่วน Protection เหนือน้ำ : ไม่มี ส่วนเหนือน้ำ :                      สภาพปกติโดยรวมใช้งานได้ มีวัชพืชขึ้นน้อย ส่วนควบคุมน้ำ : สภาพปกติโดยรวมใช้งานได้                      มีวัชพืชขึ้นน้อย ส่วนท้ายน้ำ : สภาพปกติโดยรวมใช้งานได้มีการกัดเซาะ ทรุดตัว                      และแตกร่วนน้อย มีวัชพืชขึ้นน้อย ส่วน Protection ท้ายน้ำ : ไม่มี ระบบส่งน้ำ :                      สภาพปกติโดยรวมใช้งานได้ มีสภาพตะกอนหน้าฝาย : มาก</p> <p><b>แนวทางแก้ไขปรับปรุงเบื้องต้น</b>                      มีสภาพโดยรวมปกติ ควรวางมาตรการขุดลอก และกำจัดวัชพืชตามเวลาที่เหมาะสม</p>
