ชื่อฝาย แม่จอก (ต้นงุ่น) ชื่อลำน้ำ แม่จอก ลำน้ำสาขาของ แม่ลอง/ยม ประเภทลำน้ำ ลำห้วย วันที่สำรวจ 11 มิ.ย. 68
 หมู่บ้าน หมู่ที่ 4 บ้านแม่จอก ตำบล หัวทุ่ง อำเภอ ลอง จังหวัด แพร่
 ก่อสร้าง เมื่อปี พ.ศ. 2535 อายุฝาย 33 หน่วยงานรับผิดชอบ ออกแบบเอง ก่อสร้างเองโดยใช้แรงงานชาวบ้าน ใช้งบของ : สภาตำบล
 องค์การบริหารส่วนตำบลหัวทุ่ง

ลักษณะทั่วไป			
ประเภทของสันฝาย : ฝายสันมน	ความสูงสันฝาย : 1.0 เมตร	ความยาวสันฝาย : 8.0 เมตร	
ประตुरะบายน้ำ : ไม่มี	ชนิดบานประตู : -	ขนาด (กว้าง*สูง) : -	จำนวน : - ชุด ชนิดเครื่องยกบาน : -
อาคารบังคับน้ำ : ไม่มี			
ระบบส่งน้ำ : ไม่มี	ลักษณะคลอง : -	ขนาดท้องคลองกว้าง : - เมตร	ความยาวประมาณ : - กิโลเมตรเมตร
ปี พ.ศ.	รายการซ่อม	หน่วยงาน	หมายเหตุ
-	-	-	-

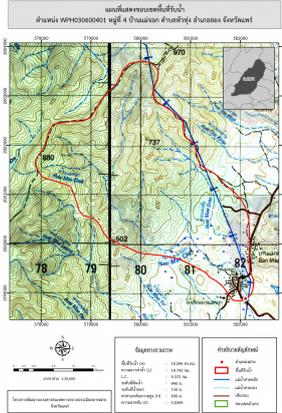
พื้นที่รับน้ำของฝายและข้อมูลประกอบ

ข้อมูลพื้นที่รับน้ำของฝาย

A = 10.3 ตารางกิโลเมตร

L = 18.74 กิโลเมตร

LC = 9.37 กิโลเมตร

H = 690 เมตร

Return period = 100 ปี

อัตราการไหลสูงสุด = 33.79 ลบ.ม./วินาที
