การตรวจสอบสภาพฝายและแนวทางแก้ไขปรับปรุงเพื่อเพิ่มประสิทธิภาพฝาย

รหัสฝายที่ : WPH030600402

ชื่อฝาย ห้วยแม่จอก (หน้าบ้าน)      ชื่อลำน้ำ แม่เตือ      ลำน้ำสาขาของ แม่ลอง/ยม      ประเภทลำน้ำ ลำห้วย      วันที่สำรวจ 11 มิ.ย. 68  
 หมู่บ้าน หมู่ที่ 4 บ้านแม่จอก      ตำบล หัวทุ่ง      อำเภอ ลอง      จังหวัด แพร่  
 ก่อสร้าง เมื่อปี พ.ศ. 2546      อายุฝาย 22      หน่วยงานรับผิดชอบ      ใช้แบบมาตรฐาน : กรมชลประทาน  
 องค์การบริหารส่วนตำบลหัวทุ่ง

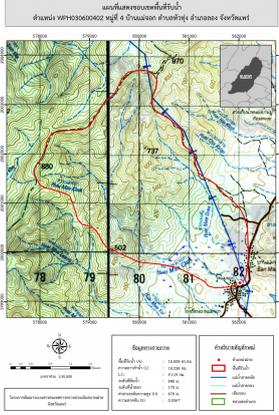
พื้นที่รับน้ำของฝายและข้อมูลประกอบ		สภาพโดยรวมของฝายและแนวทางแก้ไขปรับปรุงเบื้องต้น

<p><b>ข้อมูลพื้นที่รับน้ำของฝาย</b></p> <p>A = 10.01 ตารางกิโลเมตร</p> <p>L = 18.24 กิโลเมตร</p> <p>LC = 9.12 กิโลเมตร</p> <p>H = 670 เมตร</p> <p>s = 0.04</p> <p>c = 0.2</p> <p>l = 59.91 มิลลิเมตร/ชั่วโมง</p> <p>Return period = 100 ปี</p> <p>อัตราการไหลสูงสุด = 33.34 ลบ.ม./วินาที</p>	<p><b>สภาพโดยรวมของฝาย</b></p> <p>ฝายคอนกรีตประเภทฝายสันมนวางกันลำนน้ำแม่เตือ ก่อสร้างเมื่อราวปี พ.ศ. 2546 มีอายุ 22 ปี มีสภาพในแต่ละส่วนดังนี้ ส่วน Protection เหนือน้ำ : พื้นและลาดด้านข้าง ไม่พบความเสียหายจากการทรุดตัว หรือเคลื่อนตัว แต่มีตะกอนสะสมปริมาณมาก โดยรวมสามารถใช้งานได้ ส่วนเหนือน้ำ :</p> <p>พื้นและลาดด้านข้างไม่พบความเสียหายจากการเคลื่อนตัว ทรุดตัว หรือแตกร้าว แต่มีตะกอนสะสมปริมาณมาก โดยรวมสามารถใช้งานได้ ส่วนควบคุมน้ำ : สันฝายคอนกรีตบานประตูระบายทรายและเครื่องกว้านคันชัก กำแพงข้างและส่วนอื่นๆไม่พบเจอความเสียหาย โครงสร้างยังมีความมั่นคงแข็งแรง สามารถใช้งานได้ ส่วนท้ายน้ำ :</p> <p>โครงสร้างคอนกรีตส่วนนี้ไม่พบความเสียหาย ทั้งพื้นและลาดด้านข้าง มีตะกอนสะสมปริมาณปานกลาง โดยรวมสามารถใช้งานได้ ส่วน Protection ท้ายน้ำ :</p> <p>พื้นและลาดด้านข้างเป็นลำนน้ำเดิมไม่มีการคาดผิว ไม่พบความเสียหาย สามารถใช้งานได้ ระบบส่งน้ำ : รางคอนกรีตไม่พบเจอบริเวณที่แตกร้าว หรือทรุดตัว สามารถใช้งานได้</p> <p>มีสภาพตะกอนหน้าฝาย : ตะกอนสะสมหน้าฝายมีปริมาณมาก</p> <p><b>แนวทางแก้ไขปรับปรุงเบื้องต้น</b></p> <p>แนวทางการแก้ไขปัญหาของฝายนี้ ควรดำเนินการขุดลอกตะกอนที่สะสมทั้งบริเวณส่วน Protection เหนือน้ำ ส่วนเหนือน้ำ และหน้าฝายอย่างสม่ำเสมอ เพื่อลดการกัดเซาะการไหลของน้ำและรักษาประสิทธิภาพการใช้งานของฝาย พร้อมทั้งติดตามตรวจสอบสภาพโครงสร้างของฝาย ระบบส่งน้ำ และบานประตูระบายอย่างต่อเนื่อง เพื่อคงความมั่นคงแข็งแรงและยืดอายุการใช้งานของฝายในระยะยาว.</p>
