ชื่อฝาย ต้นจาว      ชื่อลำน้ำ แม่จอก      ลำน้ำสาขาของ แม่ลอง/ยม      ประเภทลำน้ำ ลำห้วย      วันที่สำรวจ 11 มิ.ย. 68  
 หมู่บ้าน หมู่ที่ 4 บ้านแม่จอก      ตำบล หัวทุ่ง      อำเภอ ลอง      จังหวัด แพร่  
 ก่อสร้าง เมื่อปี พ.ศ. 2528      อายุฝาย 40      หน่วยงานรับผิดชอบ      ออกแบบเอง ก่อสร้างเองโดยใช้แรงงานชาวบ้าน ใช้งบของ : สภาตำบล  
 องค์การบริหารส่วนตำบลหัวทุ่ง

ลักษณะทั่วไป			
ประเภทของสันฝาย : ฝายไหลตกตรง	ความสูงสันฝาย : 1.2 เมตร	ความยาวสันฝาย : 10.0 เมตร	
ประตูระบายน้ำ : ไม่มี	ชนิดบานประตู : -	ขนาด (กว้าง*สูง) : -	จำนวน : - ชุด      ชนิดเครื่องยกบาน : -
อาคารบังคับน้ำ : ไม่มี			
ระบบส่งน้ำ : ไม่มี	ลักษณะคลอง : -	ขนาดท้องคลองกว้าง : - เมตร	ความยาวประมาณ : - กิโลเมตรเมตร
ข้อมูลประวัติการซ่อม			
ปี พ.ศ.	รายการซ่อม	หน่วยงาน	หมายเหตุ
-	-	-	-

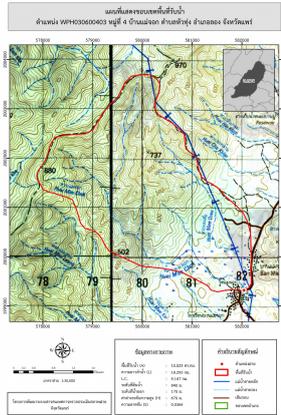
ข้อมูลพื้นที่รับน้ำของฝาย

A = 10.03 ตารางกิโลเมตร

L = 18.29 กิโลเมตร

Return period = 100 ปี

อัตราการไหลสูงสุด = 33.31 ลบ.ม./วินาที
