การตรวจสอบสภาพฝายและแนวทางแก้ไขปรับปรุงเพื่อเพิ่มประสิทธิภาพฝาย

รหัสฝายที่ : WPH030600404

ชื่อฝาย นออ่าง ชื่อลำน้ำ แม่จอก ลำน้ำสาขาของ แม่ลอง/ยม ประเภทลำน้ำ ลำห้วย วันที่สำรวจ 17 มิ.ย. 68
 หมู่บ้าน หมู่ที่ 4 บ้านแม่จอก ตำบล หัวทุ่ง อำเภอ ลอง จังหวัด แพร่
 ก่อสร้าง เมื่อปี พ.ศ. 2538 อายุฝาย 30 หน่วยงานรับผิดชอบ ก่อสร้างเองโดยใช้แรงงานชาวบ้าน ใช้งบของ : สภาตำบล
 องค์การบริหารส่วนตำบลหัวทุ่ง

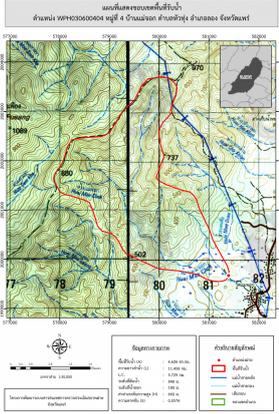
พื้นที่รับน้ำของฝายและข้อมูลประกอบ	สภาพโดยรวมของฝายและแนวทางแก้ไขปรับปรุงเบื้องต้น

<p>ข้อมูลพื้นที่รับน้ำของฝาย</p> <p>A = 6.63 ตารางกิโลเมตร</p> <p>L = 11.46 กิโลเมตร</p> <p>LC = 5.73 กิโลเมตร</p> <p>H = 660 เมตร</p> <p>s = 0.06</p> <p>c = 0.2</p> <p>I = 86.21 มิลลิเมตร/ชั่วโมง</p> <p>Return period = 100 ปี</p> <p>อัตราการไหลสูงสุด = 31.76 ลบ.ม./วินาที</p>	<p>สภาพโดยรวมของฝาย</p> <p>ฝายคอนกรีตเก่าประเภทฝายสันนวางกันลำน้ำแม่จอก ก่อสร้างเมื่อราวปี พ.ศ. 2538 มีอายุ 30 ปี มีสภาพในแต่ละส่วนดังนี้ ส่วน Protection เหนือน้ำ :</p> <p>ควรได้รับการปรับปรุงด้วยการตัดผิวคอนกรีต</p> <p>เนื่องจากเป็นลำน้ำที่มีน้ำไหลเชี่ยวกัดเซาะรุนแรง ส่วนเหนือน้ำ :</p> <p>ควรได้รับการปรับปรุงด้วยการตัดผิวคอนกรีต</p> <p>เนื่องจากเป็นลำน้ำที่มีน้ำไหลเชี่ยวกัดเซาะรุนแรง ส่วนควบลูกน้ำ :</p> <p>โครงสร้างฝายมีความแข็งแรง ไม่มีตำแหน่งที่เสียหายเชิงโครงสร้างในระดับที่รุนแรง สามารถใช้งานได้ ส่วนท้ายน้ำ :</p> <p>ควรก่อสร้างใหม่ให้มีลักษณะโครงสร้างสอดคล้องกับภูมิประเทศและลำน้ำ ส่วน Protection ท้ายน้ำ : ควรปรับปรุงด้วยการตัดผิวคอนกรีต เพื่อป้องกันการกัดเซาะด้านท้ายฝาย</p> <p>ระบบส่งน้ำ : ไม่มี มีสภาพตะกอนหน้าฝาย : ตะกอนสะสมหน้าฝายมีปริมาณมาก</p> <p>แนวทางแก้ไขปรับปรุงเบื้องต้น</p> <p>ฝายคอนกรีตกันล้นท้ายเป็นชนิดฝายสันนวางกัน โดยตัวฝายมีสภาพแข็งแรง แต่ควรได้รับการขุดลอกตะกอนออกเนื่องจากสะสมเต็มหน้าฝาย</p>
