การตรวจสอบสภาพฝายและแนวทางแก้ไขปรับปรุงเพื่อเพิ่มประสิทธิภาพฝาย

รหัสฝายที่ : WPH030600408

ชื่อฝาย ห้วยแม่จอก (อำเภอลอง)      ชื่อลำน้ำ แม่จอก      ลำน้ำสาขาของ แม่ลอง/ยม      ประเภทลำน้ำ ลำห้วย      วันที่สำรวจ 11 มิ.ย. 68  
 หมู่บ้าน หมู่ที่ 4 บ้านแม่จอก      ตำบล หัวทุ่ง      อำเภอ ลอง      จังหวัด แพร่  
 ก่อสร้าง เมื่อปี พ.ศ. 2563      อายุฝาย 5      หน่วยงานรับผิดชอบ      ออกแบบเอง ก่อสร้างเองโดยใช้แรงงานชาวบ้าน ใช้งบของ : สภาตำบล  
 องค์การบริหารส่วนตำบลหัวทุ่ง

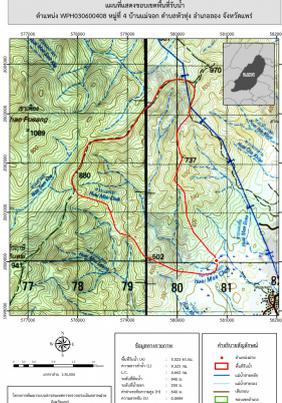
<p>แผนที่แสดงขอบเขตพื้นที่รับน้ำ ส่วนหน้า VPH03560408 หมู่ที่ 4 ตำบลจอน ตำบลวังฝาย ตำบลจอน อ.วังจันทร์</p> <p>ข้อมูลพื้นที่รับน้ำของฝาย</p> <p>A = 5.52 ตารางกิโลเมตร</p> <p>L = 9.32 กิโลเมตร</p> <p>LC = 4.66 กิโลเมตร</p> <p>H = 640 เมตร</p> <p>s = 0.07</p> <p>c = 0.2</p> <p>I = 98.99 มิลลิเมตร/ชั่วโมง</p> <p>Return period = 100 ปี</p> <p>อัตราการไหลสูงสุด = 30.4 ลบ.ม./วินาที</p>		<p><b>สภาพโดยรวมของฝาย</b></p> <p>ฝายคอนกรีตประเภทฝายสันมนวางกันลำน้ำแม่จอก ก่อสร้างเมื่อราวปี พ.ศ. 2563 มีอายุ 5 ปี มีสภาพในแต่ละส่วนดังนี้ ส่วน Protection เหนือน้ำ : พื้นและลาดด้านข้าง ไม่พบความเสียหายจากการทรุดตัว หรือเคลื่อนตัว แต่มีตะกอนสะสมปริมาณมาก โดยรวมสามารถใช้งานได้ แต่ควรได้รับการขุดลอกตะกอนและกำจัดวัชพืช ส่วนเหนือน้ำ : พื้นและลาดด้านข้างไม่พบความเสียหายจากการเคลื่อนตัว ทรุดตัว หรือแตกร้าว แต่มีตะกอนสะสมปริมาณมาก โดยรวมสามารถใช้งานได้ แต่ควรได้รับการขุดลอกตะกอนและกำจัดวัชพืช ส่วนควมคุมน้ำ : โครงสร้างฝายยังมีความแข็งแรง สามารถใช้งานได้ ส่วนท้ายน้ำ : ไม่พบเจอความเสียหายของฝายส่วนนี้ มีตะกอนสะสมปริมาณปานกลาง ควรได้รับการขุดลอก โดยรวมแล้วฝายสามารถใช้งานได้ ส่วน Protection ท้ายน้ำ : ไม่พบความเสียหาย มีตะกอนสะสมปริมาณปานกลาง สามารถใช้งานได้ ระบบส่งน้ำ : ไม่พบความเสียหาย แต่ควรได้รับการขุดลอกตะกอนและวัชพืชออกจากลำเหมือง มีสภาพตะกอนหน้าฝาย : ตะกอนสะสมหน้าฝายมีปริมาณมาก</p> <p><b>แนวทางแก้ไขปรับปรุงเบื้องต้น</b></p> <p>แม้โครงสร้างฝายยังมีความแข็งแรงและสามารถใช้งานได้ดีโดยรวม แต่บริเวณเหนือฝาย ท้ายน้ำ และหน้าฝายมีการสะสมของตะกอนและวัชพืชในปริมาณมาก จึงควรดำเนินการขุดลอกตะกอนและกำจัดวัชพืชอย่างสม่ำเสมอ เพื่อป้องกันการกีดขวางการไหลของน้ำและรักษาประสิทธิภาพในการกักเก็บและระบายน้ำ ส่วนระบบส่งน้ำควรขุดลอกตะกอนและกำจัดวัชพืชออกจากลำเหมืองเช่นกัน นอกจากนี้ ควรกำหนดแผนการตรวจสอบและบำรุงรักษาฝายอย่างต่อเนื่อง เพื่อให้ฝายคงความมั่นคงแข็งแรงและสามารถใช้งานได้มีประสิทธิภาพในระยะยาว.</p>
