การตรวจสอบสภาพฝายและแนวทางแก้ไขปรับปรุงเพื่อเพิ่มประสิทธิภาพฝาย

รหัสฝายที่ : WPH030600409

ชื่อฝาย ใหม่ ชื่อลำน้ำ แม่จอก ลำน้ำสาขาของ แม่ลอง/ยม ประเภทลำน้ำ ลำห้วย วันที่สำรวจ 11 มิ.ย. 68

หมู่บ้าน หมู่ที่ 4 บ้านแม่จอก ตำบล หัวทุ่ง อำเภอ ลอง จังหวัด แพร่

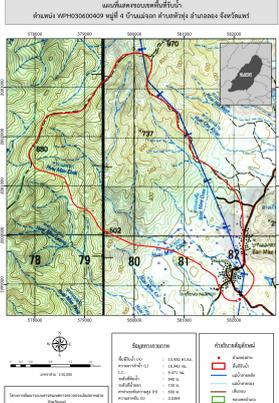
พื้นที่รับน้ำของฝายและข้อมูลประกอบ		สภาพโดยรวมของฝายและแนวทางแก้ไขปรับปรุงเบื้องต้น

<p>ข้อมูลพื้นที่รับน้ำของฝาย</p> <p>A = 10.45 ตารางกิโลเมตร</p> <p>L = 18.94 กิโลเมตร</p> <p>LC = 9.47 กิโลเมตร</p> <p>H = 690 เมตร</p> <p>s = 0.04</p> <p>c = 0.24</p> <p>l = 58.51 มิลลิเมตร/ชั่วโมง</p> <p>Return period = 100 ปี</p> <p>อัตราการไหลสูงสุด = 40.79 ลบ.ม./วินาที</p>	<p>สภาพโดยรวมของฝาย</p> <p>ฝายคอนกรีตประเภทฝายไหลตกรวางกันลำน้ำแม่จอก ก่อสร้างเมื่อราวปี พ.ศ. 2548 มีอายุ 20 ปี มีสภาพในแต่ละส่วนดังนี้ ส่วน Protection เหนือน้ำ : พื้นและลาดด้านข้างไม่พบความเสียหายจากการทรุดตัว หรือเคลื่อนตัว แต่มีตะกอนสะสมปริมาณปานกลาง โดยรวมสามารถใช้งานได้ แต่ควรได้รับการขุดลอกตะกอนและกำจัดวัชพืช ส่วนเหนือน้ำ : พื้นและลาดด้านข้างไม่พบความเสียหายจากการเคลื่อนตัว ทรุดตัว หรือแตกกร้าว แต่มีตะกอนสะสมปริมาณปานกลาง โดยรวมสามารถใช้งานได้ แต่ควรได้รับการขุดลอกตะกอนและกำจัดวัชพืช ส่วนควมคุมน้ำ : โครงสร้างฝายยังมีความแข็งแรง สามารถใช้งานได้ ส่วนท้ายน้ำ : ไม่พบเจอความเสียหายของฝายส่วนนี้ มีตะกอนสะสมปริมาณน้อย ควรได้รับการขุดลอก โดยรวมแล้วฝายสามารถใช้งานได้ ส่วน Protection ท้ายน้ำ : ไม่พบความเสียหาย มีตะกอนสะสมปริมาณปานกลาง สามารถใช้งานได้ ระบายส่งน้ำ : ไม่พบความเสียหาย แต่ควรได้รับการขุดลอกตะกอนและวัชพืชออกจากลำเหมือง มีสภาพตะกอนหน้าฝาย : ตะกอนสะสมหน้าฝายมีปริมาณปานกลาง</p> <p>แนวทางแก้ไขปรับปรุงเบื้องต้น</p> <p>โดยรวมโครงสร้างของฝายยังมีความแข็งแรงและสามารถใช้งานได้ดี แต่บริเวณเหนือฝายท้ายน้ำ และหน้าฝายมีการสะสมของตะกอนและวัชพืชในระดับปานกลาง จึงควรดำเนินการขุดลอกตะกอนและกำจัดวัชพืชอย่างเหมาะสม เพื่อลดการกีดขวางการไหลของน้ำและรักษาประสิทธิภาพในการกักเก็บและระบายน้ำ ส่วนระบบส่งน้ำควรขุดลอกตะกอนและกำจัดวัชพืชออกจากลำเหมืองด้วยเช่นกัน ทั้งนี้ควรกำหนดแผนการตรวจสอบและบำรุงรักษาฝายอย่างสม่ำเสมอ เพื่อให้ฝายคงความมั่นคงแข็งแรงและสามารถใช้งานได้มีประสิทธิภาพในระยะยาว.</p>
