การตรวจสอบสภาพฝายและแนวทางแก้ไขปรับปรุงเพื่อเพิ่มประสิทธิภาพฝาย

รหัสฝายที่ : WPH030600501

ชื่อฝาย จันดีบ ชื่อลำน้ำ แม่เป่ง ลำน้ำสาขาของ ยม/น่าน ประเภทลำน้ำ ลำห้วย วันที่สำรวจ 20 มิ.ย. 68
 หมู่บ้าน หมู่ที่ 5 บ้านเค็ม ตำบล หัวทุ่ง อำเภอ ลอง จังหวัด แพร่
 ก่อสร้าง เมื่อปี พ.ศ. 2535 อายุฝาย 33 หน่วยงานรับผิดชอบ
 องค์การบริหารส่วนตำบลหัวทุ่ง ก่อสร้างเองโดยใช้แรงงานชาวบ้าน ใช้งบของ : สภาตำบล

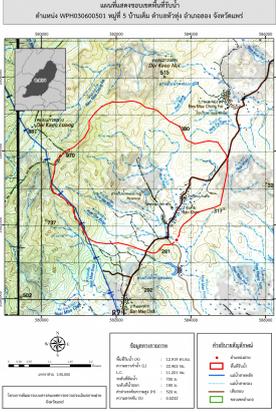
พื้นที่รับน้ำของฝายและข้อมูลประกอบ		สภาพโดยรวมของฝายและแนวทางแก้ไขปรับปรุงเบื้องต้น

<p>ข้อมูลพื้นที่รับน้ำของฝาย</p> <p>A = 12.92 ตารางกิโลเมตร</p> <p>L = 22.4 กิโลเมตร</p> <p>LC = 11.2 กิโลเมตร</p> <p>H = 520 เมตร</p> <p>s = 0.02</p> <p>c = 0.28</p> <p>I = 46.49 มิลลิเมตร/ชั่วโมง</p> <p>Return period = 100 ปี</p> <p>อัตราการไหลสูงสุด = 46.75 ลบ.ม./วินาที</p>	<p>สภาพโดยรวมของฝาย</p> <p>ฝายไหลตกตรงเป็นฝายวางกั้นลำน้ำที่มีน้ำไหลเชื่อมช่วงหน้าฝาย ก่อสร้างเมื่อราวปี พ.ศ. 2535 มีอายุ 33 ปี มีสภาพในแต่ละส่วนดังนี้ ส่วน Protection เหนือน้ำ :</p> <p>พื้นและลาดด้านข้างไม่มีการตัดผิว ไม่พบความเสียหายจากการทรุดตัว หรือเคลื่อนตัว มีตะกอนสะสมปริมาณมาก สามารถใช้งานได้ ส่วนเหนือน้ำ :</p> <p>พื้นและลาดด้านข้างไม่มีการตัดผิวคอนกรีต พบเจอโครงสร้างมีการกัดเซาะและการเคลื่อนตัวปานกลาง ควรได้รับการปรับปรุง ส่วนควมคุมน้ำ : ฝายพังเสียหายจากการเคลื่อนตัว และทรุดตัวไม่มีความแข็งแรงมากพอในการกักเก็บน้ำ ควรได้รับการรื้อถอนก่อสร้างใหม่ ส่วนท้ายน้ำ : โครงสร้างพบการกัดเซาะ และการเคลื่อนตัวเสียหาย ควรได้รับการรื้อถอนก่อสร้างใหม่ ส่วน Protection ท้ายน้ำ :</p> <p>พื้นและลาดด้านข้างเป็นลำน้ำเดิมไม่มีการตัดผิว ไม่พบความเสียหาย แต่มีตะกอนสะสมด้านท้ายน้ำปริมาณมาก สามารถใช้งานได้ ระบบส่งน้ำ :</p> <p>มีตะกอนและวัชพืชปริมาณมาก ควรได้รับการขุดลอกและกำจัดวัชพืช มีสภาพตะกอนหน้าฝาย : ตะกอนสะสมหน้าฝายมีปริมาณมาก รวมทั้งมีต้นไม้ พืชผิวน้ำ เติบโตหนาแน่นตลอดช่วงของลำน้ำ</p> <p>แนวทางแก้ไขปรับปรุงเบื้องต้น</p> <p>แนวทางการแก้ไขปัญหาฝายไหลตกตรงนี้ ควรดำเนินการดังนี้ ฝายควรได้รับการรื้อถอนและก่อสร้างใหม่ เนื่องจากโครงสร้างหลักพังเสียหายจากการเคลื่อนตัวและทรุดตัว ไม่สามารถกักเก็บน้ำได้อย่างปลอดภัย ส่วนพื้นและลาดด้านข้างของส่วนท้ายน้ำควรปรับปรุงให้มีความมั่นคงและลดการกัดเซาะ พร้อมทั้ง ขุดลอกตะกอนและกำจัดวัชพืช ในระบบส่งน้ำและหน้าฝาย เพื่อให้การไหลของน้ำมีประสิทธิภาพและลดแรงกัดเซาะซ้ำในอนาคต.</p>
