การตรวจสอบสภาพฝายและแนวทางแก้ไขปรับปรุงเพื่อเพิ่มประสิทธิภาพฝาย

รหัสฝายที่ : WPH030600502

ชื่อฝาย ต้นเตื่อ      ชื่อลำน้ำ แม่ป่ง      ลำน้ำสาขาของ ยม/น่าน      ประเภทลำน้ำ ลำห้วย      วันที่สำรวจ 20 มิ.ย. 68  
 หมู่บ้าน หมู่ที่ 5 บ้านเค็ม      ตำบล หัวทุ่ง      อำเภอ ลอง      จังหวัด แพร่  
 ก่อสร้าง เมื่อปี พ.ศ. 2530      อายุฝาย 38      หน่วยงานรับผิดชอบ      ใช้แบบมาตรฐาน : มข.2527  
 องค์การบริหารส่วนตำบลหัวทุ่ง

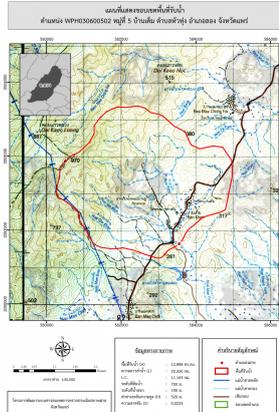
**พื้นที่รับน้ำของฝายและข้อมูลประกอบ**

**ข้อมูลพื้นที่รับน้ำของฝาย**

A = 12.89 ตารางกิโลเมตร

Return period = 100 ปี

อัตราการไหลสูงสุด = 46.78 ลบ.ม./วินาที
