ชื่อฝาย ห้วยจะค่าน (สระคอแลน) ชื่อลำน้ำ ห้วยจะค่าน ลำน้ำสาขาของ แม่ปง/แม่จอก/ยม ประเภทลำน้ำ ลำห้วย วันที่สำรวจ 20 มิ.ย. 68
 หมู่บ้าน หมู่ที่ 5 บ้านเค็ม ตำบล หัวทุ่ง อำเภอ ลอง จังหวัด แพร่
 ก่อสร้าง เมื่อปี พ.ศ. 2545 อายุฝาย 23 หน่วยงานรับผิดชอบ ออกแบบเอง
 องค์การบริหารส่วนตำบลหัวทุ่ง

ผลการตรวจสอบสภาพฝาย

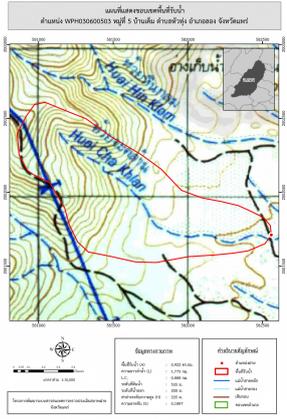
พื้นที่รับน้ำของฝายและข้อมูลประกอบ	สภาพโดยรวมของฝายและแนวทางแก้ไขปรับปรุงเบื้องต้น

<p>ข้อมูลพื้นที่รับน้ำของฝาย</p> <p>A = 0.92 ตารางกิโลเมตร</p> <p>L = 1.78 กิโลเมตร</p> <p>LC = 0.89 กิโลเมตร</p> <p>H = 335 เมตร</p> <p>s = 0.19</p> <p>c = 0.22</p> <p>I = 192.6 มิลลิเมตร/ชั่วโมง</p> <p>Return period = 100 ปี</p> <p>อัตราการไหลสูงสุด = 10.86 ลบ.ม./วินาที</p>	<p>สภาพโดยรวมของฝาย</p> <p>ฝายคอนกรีตประเภทฝายไหลตกตรง ก่อสร้างเมื่อปี พ.ศ. 2545 มีอายุ 23 ปี มีสภาพในแต่ละส่วนดังนี้</p> <p>ส่วน Protection เหนือน้ำ : พื้นและลาดด้านข้างไม่มีการลาดผิว ไม่พบความเสียหายจากการทรุดตัวหรือเคลื่อนตัว สามารถใช้งานได้ ส่วนเหนือน้ำ :</p> <p>พื้นและลาดด้านข้างไม่พบความเสียหายจากการเคลื่อนตัว ทรุดตัว หรือแตกร้าว สามารถใช้งานได้</p> <p>ส่วนควบคุมน้ำ : สันฝายคอนกรีต กำแพงข้างและส่วนอื่น ๆ ไม่พบเจอความเสียหาย</p> <p>โครงสร้างยังมีความมั่นคงแข็งแรง สามารถใช้งานได้ ส่วนท้ายน้ำ :</p> <p>โครงสร้างคอนกรีตส่วนนี้ไม่พบความเสียหาย ทั้งพื้นและลาดด้านข้าง สามารถใช้งานได้ ส่วน Protection ท้ายน้ำ : พื้นและลาดด้านข้างเป็นลำน้ำเดิมไม่มีการลาดผิว ไม่พบความเสียหาย สามารถใช้งานได้ ระบบส่งน้ำ : ใช้งานได้ มีสภาพตะกอนหน้าฝาย :</p> <p>ตะกอนสะสมหน้าฝายมีปริมาณมาก</p> <p>แนวทางแก้ไขปรับปรุงเบื้องต้น</p> <p>แนวทางการแก้ไขปัญหาของฝายนี้</p> <p>ควรดำเนินการติดตามตรวจสอบสภาพโครงสร้างอย่างต่อเนื่องเพื่อรักษาความมั่นคงแข็งแรงในระยะยาว พร้อมทั้งกำหนดมาตรการขุดลอกตะกอนที่สะสมหน้าฝายในระยะเวลาที่เหมาะสม เพื่อป้องกันการกัดเซาะของน้ำและคงประสิทธิภาพในการใช้งานของฝายให้ยั่งยืน.</p>
