การตรวจสอบสภาพฝายและแนวทางแก้ไขปรับปรุงเพื่อเพิ่มประสิทธิภาพฝาย

รหัสฝายที่ : WPH030600504

ชื่อฝาย ห้วยจะค่าน ชื่อลำน้ำ ห้วยจะค่าน ลำน้ำสาขาของ แม่น้ำแม่จอก/ยม ประเภทลำน้ำ ลำห้วย วันที่สำรวจ 20 มิ.ย. 68
 หมู่บ้าน หมู่ที่ 5 บ้านเค็ม ตำบล หัวทุ่ง อำเภอ ลอง จังหวัด แพร่
 ก่อสร้าง เมื่อปี พ.ศ. 2555 อายุฝาย 13 หน่วยงานรับผิดชอบ ออกแบบเอง
 องค์การบริหารส่วนตำบลหัวทุ่ง

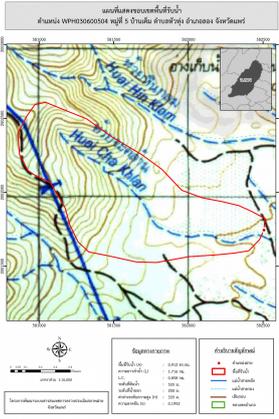
พื้นที่รับน้ำของฝายและข้อมูลประกอบ	สภาพโดยรวมของฝายและแนวทางแก้ไขปรับปรุงเบื้องต้น

<p>ข้อมูลพื้นที่รับน้ำของฝาย</p> <p>A = 0.91 ตารางกิโลเมตร</p> <p>L = 1.72 กิโลเมตร</p> <p>LC = 0.86 กิโลเมตร</p> <p>H = 335 เมตร</p> <p>s = 0.2</p> <p>c = 0.22</p> <p>l = 194.29 มิลลิเมตร/ชั่วโมง</p> <p>Return period = 100 ปี</p> <p>อัตราการไหลสูงสุด = 10.84 ลบ.ม./วินาที</p>	<p>สภาพโดยรวมของฝาย</p> <p>ฝายคอนกรีตประเภทฝายสันนมน ก่อสร้างเมื่อปี พ.ศ. 2555 มีอายุ 13 ปี มีสภาพในแต่ละส่วนดังนี้ ส่วน Protection เหนือน้ำ : พื้นและลาดด้านข้างไม่มีการลาดผิว ไม่พบความเสียหายจากการทรุดตัว หรือเคลื่อนตัว มีตะกอนสะสมปริมาณปานกลาง สามารถใช้งานได้ ส่วนเหนือน้ำ : พื้นและลาดด้านข้างไม่พบความเสียหายจากการเคลื่อนตัว ทรุดตัว หรือแตกร้าว มีตะกอนสะสมปริมาณมาก สามารถใช้งานได้ ส่วนควมคุมน้ำ : สันฝายคอนกรีต กำแพงข้างและส่วนอื่น ๆ ไม่พบเจอความเสียหาย โครงสร้างมีความมั่นคงแข็งแรง สามารถใช้งานได้ ส่วนท้ายน้ำ : โครงสร้างคอนกรีตส่วนนี้ไม่พบความเสียหาย ทั้งพื้นและลาดด้านข้าง สามารถใช้งานได้ ส่วน Protection ท้ายน้ำ : พื้นและลาดด้านข้างเป็นลำน้ำเดิมไม่มีการลาดผิว ไม่พบความเสียหาย แต่มีตะกอนสะสมปริมาณมาก สามารถใช้งานได้ ระบบส่งน้ำ : ไม่มี มีสภาพตะกอนหน้าฝาย : ตะกอนสะสมหน้าฝายมีปริมาณมากและมีต้นไม้เติบโตหนาแน่น</p> <p>แนวทางแก้ไขปรับปรุงเบื้องต้น</p> <p>แนวทางการแก้ไขปัญหาของฝายนี้</p> <p>ควรดำเนินการติดตามตรวจสอบสภาพโครงสร้างอย่างต่อเนื่องเพื่อรักษาความมั่นคงแข็งแรงในระยะยาว พร้อมทั้งกำหนดมาตรการขุดลอกตะกอนที่สะสมหน้าฝายในระยะเวลาที่เหมาะสม เพื่อป้องกันการกัดเซาะของน้ำและคงประสิทธิภาพในการใช้งานของฝายให้ยั่งยืน.</p>
