ชื่อฝาย แม่ป่ง (ต้นเคียน) ชื่อลำน้ำ แม่ป่ง ลำน้ำสาขาของ ยม/น่าน ประเภทลำน้ำ ลำห้วย วันที่สำรวจ 22 มิ.ย. 68
 หมู่บ้าน หมู่ที่ 5 บ้านเคี่ยม ตำบล หัวทุ่ง อำเภอ ลอง จังหวัด แพร่
 ก่อสร้าง เมื่อปี พ.ศ. 2535 อายุฝาย 33 หน่วยงานรับผิดชอบ ออกแบบเอง
 องค์การบริหารส่วนตำบลหัวทุ่ง

| ลักษณะทั่วไป | | | |
|---|---|---|---|
| ประเภทของสันฝาย : ฝายหินทิ้ง | ความสูงสันฝาย : 1.0 เมตร | ความยาวสันฝาย : 8.0 เมตร | |

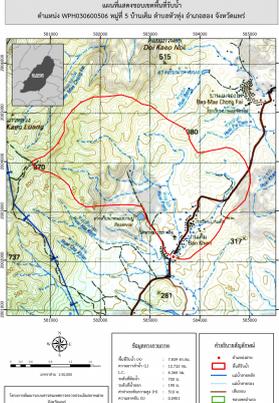
| พื้นที่รับน้ำของฝายและข้อมูลประกอบ | สภาพโดยรวมของฝายและแนวทางแก้ไขปรับปรุงเบื้องต้น |
|---|---|
| <p><u>ข้อมูลพื้นที่รับน้ำของฝาย</u></p> <p>A = 7.84 ตารางกิโลเมตร</p> <p>L = 18 กิโลเมตร</p> <p>LC = 6.37 กิโลเมตร</p> <p>H = 250 เมตร</p> <p>s = 0.04</p> <p>c = 0.35</p> <p>I = 45.44 มิลลิเมตร/ชั่วโมง</p> <p>Return period = 100 ปี</p> <p>อัตราการไหลสูงสุด = 34.66 ลบ.ม./วินาที</p> | <p><u>สภาพโดยรวมของฝาย</u></p> <p>ฝายคอนกรีตประเภทฝายหินทิ้ง ก่อสร้างเมื่อปี พ.ศ. 2535 มีอายุ 33 ปี</p> <p>มีสภาพในแต่ละส่วนดังนี้ ส่วน Protection หนื่อน้ำ : พื้นและลาดด้านข้างไม่มีการคาดผิว ไม่พบความเสียหายจากการทรุดตัว หรือเคลื่อนตัว มีตะกอนสะสมปริมาณมาก สามารถใช้งานได้ ส่วนหนื่อน้ำ : พื้นและลาดด้านข้างไม่พบความเสียหายจากการเคลื่อนตัว ทรุดตัว หรือแตกร้าว มีตะกอนสะสมปริมาณมาก สามารถใช้งานได้ ส่วนควบคุมน้ำ : พื้นและกำแพงข้างมีการทรุดตัว แตกร้าว และเคลื่อนตัวมาก</p> <p>ไม่มีความแข็งแรงมากพอในการกักเก็บน้ำ ควรได้รับการรื้อถอนก่อสร้างใหม่ ส่วนท้ายน้ำ : พื้นและลาดด้านข้างตรวจพบการทรุดตัว และแตกร้าวมาก ควรได้รับการรื้อถอนก่อสร้างใหม่</p> <p>ส่วน Protection ท้ายน้ำ : พื้นและลาดด้านข้างเป็นลำน้ำเดิมไม่มีการคาดผิว ไม่พบความเสียหาย แต่มีตะกอนสะสมปริมาณมาก สามารถใช้งานได้ ระบบส่งน้ำ : ใช้งานได้</p> <p>มีสภาพตะกอนหน้าฝาย : ตะกอนสะสมหน้าฝายมีปริมาณมากและมีต้นไม้เติบโตหนาแน่น</p> <p><u>แนวทางแก้ไขปรับปรุงเบื้องต้น</u></p> <p>แนวทางการแก้ไขปัญหาของฝายคอนกรีตประเภทฝายหินทิ้งนี้ ควร รื้อถอนและก่อสร้างโครงสร้างใหม่ในส่วนควบคุมน้ำและส่วนท้ายน้ำ เนื่องจากเกิดการทรุดตัว แตกร้าว และเคลื่อนตัวรุนแรงจนไม่สามารถกักเก็บน้ำได้อย่างปลอดภัยและมีประสิทธิภาพ</p> <p>ขณะเดียวกันควรดำเนินการ ขุดลอกตะกอนหน้าฝายและท้ายน้ำ รวมถึงกำจัดต้นไม้อายุที่เจริญเติบโตหนาแน่น</p> <p>เพื่อลดการตื่นเขินและฟื้นฟูการไหลของน้ำให้เป็นปกติ สำหรับส่วน Protection หนื่อน้ำและท้ายน้ำที่ยังสามารถใช้งานได้</p> <p>ควรรักษาสภาพไว้และเสริมมาตรการป้องกันการกัดเซาะเพิ่มเติม พร้อมทั้งมีการ ตรวจสอบและบำรุงรักษาอย่างต่อเนื่อง เพื่อยืดอายุการใช้งานของโครงสร้างในอนาคต.</p> |
