การตรวจสอบสภาพฝายและแนวทางแก้ไขปรับปรุงเพื่อเพิ่มประสิทธิภาพฝาย

รหัสฝายที่ : WPH030600507

ชื่อฝาย แม่ป่ง (นาดอน) ชื่อลำน้ำ แม่ป่ง ลำน้ำสาขาของ ยม/น่าน ประเภทลำน้ำ ลำห้วย วันที่สำรวจ 20 มิ.ย. 68
 หมู่บ้าน หมู่ที่ 5 บ้านเค็ม ตำบล หัวทุ่ง อำเภอ ลอง จังหวัด แพร่
 ก่อสร้าง เมื่อปี พ.ศ. 2535 อายุฝาย 33 หน่วยงานรับผิดชอบ ออกแบบเอง
 องค์การบริหารส่วนตำบลหัวทุ่ง

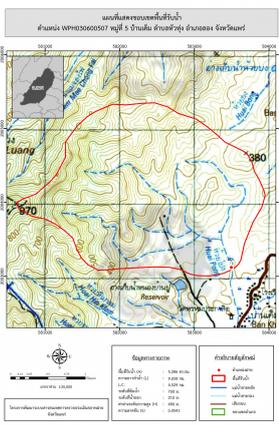
พื้นที่รับน้ำของฝายและข้อมูลประกอบ		สภาพโดยรวมของฝายและแนวทางแก้ไขปรับปรุงเบื้องต้น

<p><u>ข้อมูลพื้นที่รับน้ำของฝาย</u></p> <p>A = 5.29 ตารางกิโลเมตร</p> <p>L = 10 กิโลเมตร</p> <p>LC = 4.53 กิโลเมตร</p> <p>H = 490 เมตร</p> <p>s = 0.05</p> <p>c = 0.22</p> <p>I = 88.56 มิลลิเมตร/ชั่วโมง</p> <p>Return period = 100 ปี</p> <p>อัตราการไหลสูงสุด = 28.63 ลบ.ม./วินาที</p>	<p><u>สภาพโดยรวมของฝาย</u></p> <p>ฝายคอนกรีตประเภทฝายหินทิ้ง ก่อสร้างเมื่อปี พ.ศ. 2535 มีอายุ 33 ปี</p> <p>มีสภาพในแต่ละส่วนดังนี้ ส่วน Protection เหนือน้ำ : พื้นและลาดด้านข้างไม่มีการลาดผิว ไม่พบความเสียหายจากการทรุดตัว หรือเคลื่อนตัว มีตะกอนสะสมปริมาณมาก สามารถใช้งานได้ ส่วนเหนือน้ำ : พื้นและลาดด้านข้างไม่พบความเสียหายจากการเคลื่อนตัว ทรุดตัว หรือแตกร้าว มีตะกอนสะสมปริมาณมาก สามารถใช้งานได้ ส่วนควบคุมน้ำ : พื้นและกำแพงข้างมีการทรุดตัว แตกร้าว และเคลื่อนตัวมาก</p> <p>ไม่มีความแข็งแรงมากพอในการกักเก็บน้ำ ควรได้รับการรื้อถอนก่อสร้างใหม่ ส่วนท้ายน้ำ : พื้นและลาดด้านข้างตรวจพบการทรุดตัว และแตกร้าวมาก ควรได้รับการรื้อถอนก่อสร้างใหม่</p> <p>ส่วน Protection ท้ายน้ำ : พื้นและลาดด้านข้างเป็นลำน้ำเดิมไม่มีการลาดผิว ไม่พบความเสียหาย แต่มีตะกอนสะสมปริมาณมาก สามารถใช้งานได้ ระบายส่งน้ำ : ใช้งานได้</p> <p>มีสภาพตะกอนหน้าฝาย : ตะกอนสะสมหน้าฝายมีปริมาณมากและมีต้นไม้เติบโตหนาแน่น</p> <p><u>แนวทางแก้ไขปรับปรุงเบื้องต้น</u></p> <p>ฝายดังกล่าวก่อสร้างมาเป็นเวลานาน ทำให้สภาพโครงสร้างเสื่อมโทรม จึงควรดำเนินการรื้อถอนและก่อสร้างใหม่</p> <p>เนื่องจากยังคงมีความสำคัญและถูกใช้งานเพื่อประโยชน์ด้านการจัดการน้ำในพื้นที่</p>
