ชื่อฝาย แม่ป่ง (หลายท่า) ชื่อลำน้ำ แม่ป่ง ลำน้ำสาขาของ ยม/น่าน ประเภทลำน้ำ ลำห้วย วันที่สำรวจ 20 มิ.ย. 68
 หมู่บ้าน หมู่ที่ 5 บ้านเค็ม ตำบล หัวทุ่ง อำเภอ ลอง จังหวัด แพร่
 ก่อสร้าง เมื่อปี พ.ศ. 2525 อายุฝาย 43 หน่วยงานรับผิดชอบ ก่อสร้างเองโดยใช้แรงงานชาวบ้าน ใช้งบของ : สภาตำบล
 องค์การบริหารส่วนตำบลหัวทุ่ง

ลักษณะทั่วไป			
ประเภทของสันฝาย : ฝายหินทิ้ง	ความสูงสันฝาย : 0.80 เมตร	ความยาวสันฝาย : 8.0 เมตร	
ประตูลูกข่ายน้ำ : ไม่มี	ชนิดบานประตู : -	ขนาด (กว้าง*สูง) : -	จำนวน : - ชุด ชนิดเครื่องยกบาน : -
อาคารบังคับน้ำ : มี			
ระบบส่งน้ำ : มี	ลักษณะคลอง : คลองดิน	ขนาดท้องคลองกว้าง : 0.40 เมตร	ความยาวประมาณ : 0.60 กิโลเมตรเมตร
ข้อมูลประวัติการซ่อม			
ปี พ.ศ.	รายการซ่อม	หน่วยงาน	หมายเหตุ
-	-	-	-

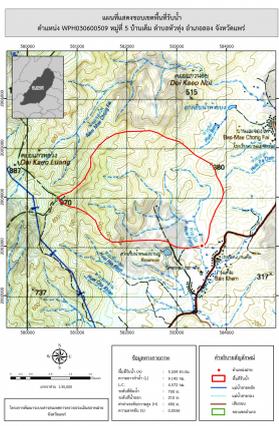
พื้นที่รับน้ำของฝายและข้อมูลประกอบ		สภาพโดยรวมของฝายและแนวทางแก้ไขปรับปรุงเบื้องต้น

<p>ข้อมูลพื้นที่รับน้ำของฝาย</p> <p>A = 5.33 ตารางกิโลเมตร</p> <p>L = 9.14 กิโลเมตร</p> <p>LC = 4.57 กิโลเมตร</p> <p>H = 490 เมตร</p> <p>s = 0.05</p> <p>c = 0.22</p> <p>I = 94.37 มิลลิเมตร/ชั่วโมง</p> <p>Return period = 100 ปี</p> <p>อัตราการไหลสูงสุด = 30.78 ลบ.ม./วินาที</p>	<p>สภาพโดยรวมของฝาย</p> <p>ฝายหินทิ้งก่อสร้างเมื่อราวปี พ.ศ. 2525 มีอายุ 43 ปี มีสภาพในแต่ละส่วนดังนี้ ส่วน Protection เหนือน้ำ : พื้นและลาดด้านข้างไม่มีการคาดผิว ไม่พบความเสียหายจากการทรุดตัวหรือเคลื่อนตัว มีตะกอนสะสมปริมาณมาก สามารถใช้งานได้ ส่วนเหนือน้ำ : พื้นและลาดด้านข้างไม่พบความเสียหายจากการเคลื่อนตัว ทรุดตัว หรือแตกกร้าว มีตะกอนสะสมปริมาณมาก สามารถใช้งานได้ ส่วนควบคุมน้ำ : พื้นและกำแพงข้างมีการทรุดตัวแตกกร้าว และเคลื่อนตัวมาก ไม่มีความแข็งแรงมากพอในการกักเก็บน้ำ ควรได้รับการรื้อถอนก่อสร้างใหม่ ส่วนท้ายน้ำ : พื้นและกำแพงข้างมีการทรุดตัว แตกร้าว และเคลื่อนตัวมาก ไม่มีความแข็งแรงมากพอในการกักเก็บน้ำ ควรได้รับการรื้อถอนก่อสร้างใหม่ ส่วน Protection ท้ายน้ำ : พื้นและลาดด้านข้างเป็นลำน้ำเดิมไม่มีการคาดผิว ไม่พบความเสียหาย แต่มีตะกอนสะสมปริมาณมาก สามารถใช้งานได้ ระบบส่งน้ำ : ใช้งานได้ มีสภาพตะกอนหน้าฝาย : ตะกอนสะสมหน้าฝายมีปริมาณมากและมีต้นไม้เติบโตหนาแน่น</p> <p>แนวทางแก้ไขปรับปรุงเบื้องต้น</p> <p>ฝายเดิมเป็นโครงสร้างแบบหินเรียง ซึ่งปัจจุบันมีสภาพเสื่อมโทรม จึงควรได้รับการปรับปรุงและบูรณะให้มีสภาพมั่นคงแข็งแรงมากขึ้น เพื่อเพิ่มประสิทธิภาพในการทน้ำและยืดอายุการใช้งานของโครงสร้าง</p>
