การตรวจสอบสภาพฝายและแนวทางแก้ไขปรับปรุงเพื่อเพิ่มประสิทธิภาพฝาย

รหัสฝายที่ : WPH030600603

ชื่อฝาย แม่แลง 3 ชื่อลำน้ำ แม่แลง ลำน้ำสาขาของ แม่ลอง/ยม ประเภทลำน้ำ ลำห้วย วันที่สำรวจ 16 มิ.ย. 68
 หมู่บ้าน หมู่ที่ 6 บ้านนาอุ่มน้อย ตำบล หัวทุ่ง อำเภอ ลอง จังหวัด แพร่
 ก่อสร้าง เมื่อปี พ.ศ. 2535 อายุฝาย 33 หน่วยงานรับผิดชอบ องค์กรการบริหารส่วนตำบลหัวทุ่ง ออกแบบเอง

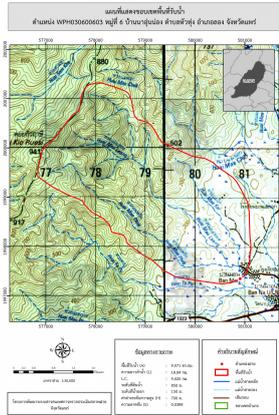
ข้อมูลพื้นที่รับน้ำของฝาย

A = 9.57 ตารางกิโลเมตร

L = 18.04 กิโลเมตร

LC = 9.02 กิโลเมตร

H = 700 เมตร

s = 0.04

c = 0.24

I = 61.22 มิลลิเมตร/ชั่วโมง

Return period = 100 ปี

อัตราการไหลสูงสุด = 39.09 ลบ.ม./วินาที
