การตรวจสอบสภาพฝายและแนวทางแก้ไขปรับปรุงเพื่อเพิ่มประสิทธิภาพฝาย

รหัสฝายที่ : WPH030600701

ชื่อฝาย แม่ตาปู ชื่อลำน้ำ แม่ตาปู ลำน้ำสาขาของ แม่ลอง/ยม ประเภทลำน้ำ ลำห้วย วันที่สำรวจ 11 มิ.ย. 68
 หมู่บ้าน หมู่ที่ 7 บ้านนาอุ่มน้อย ตำบล หัวทุ่ง อำเภอ ลอง จังหวัด แพร่
 ก่อสร้าง เมื่อปี พ.ศ. 2538 อายุฝาย 30 หน่วยงานรับผิดชอบ ใช้น้แบบมาตรฐาน : กรมชลประทาน
 องค์การบริหารส่วนตำบลหัวทุ่ง

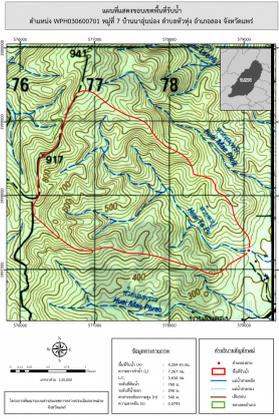
พื้นที่รับน้ำของฝายและข้อมูลประกอบ		สภาพโดยรวมของฝายและแนวทางแก้ไขปรับปรุงเบื้องต้น

<p>ข้อมูลพื้นที่รับน้ำของฝาย</p> <p>A = 4.21 ตารางกิโลเมตร</p> <p>L = 7.27 กิโลเมตร</p> <p>LC = 3.63 กิโลเมตร</p> <p>H = 540 เมตร</p> <p>s = 0.07</p> <p>c = 0.2</p> <p>l = 112.19 มิลลิเมตร/ชั่วโมง</p> <p>Return period = 100 ปี</p> <p>อัตราการไหลสูงสุด = 26.25 ลบ.ม./วินาที</p>	<p>สภาพโดยรวมของฝาย</p> <p>ฝายคอนกรีตประเภทฝายไหลตกตรง ก่อสร้างเมื่อปี พ.ศ. 2538 มีอายุ 30 ปี วางกันลำนน้ำแม่ตาปู ฝายนี้เป็นฝายต้นน้ำ มีสภาพในแต่ละส่วนดังนี้ ส่วน Protection เหนือน้ำ : พื้นและลาดด้านข้างไม่มีการลาดผิว เป็นลำนน้ำเดิม ไม่พบความเสียหายจากการทรุดตัว หรือเคลื่อนตัว และมีตะกอนสะสมปริมาณมาก สามารถใช้งานได้ ส่วนเหนือน้ำ : พื้นและลาดด้านข้างไม่มีการลาดผิวเป็นผิวดิน ไม่พบความเสียหายจากการเคลื่อนตัว ทรุดตัว หรือแตกร้าว และมีตะกอนสะสมปริมาณมาก สามารถใช้งานได้ ส่วนควบคู่น้ำ : สันฝายคอนกรีต กำแพงข้างและส่วนอื่นๆไม่พบเจอความเสียหาย โครงสร้างยังมีความมั่นคงแข็งแรง สามารถใช้งานได้ ส่วนท้ายน้ำ : โครงสร้างคอนกรีตส่วนนี้ไม่พบความเสียหาย ทั้งพื้นและลาดด้านข้าง สามารถใช้งานได้ ส่วน Protection ท้ายน้ำ : พื้นและลาดด้านข้างเป็นลำนน้ำเดิมไม่มีการลาดผิว ไม่พบความเสียหาย สามารถใช้งานได้ ระบบส่งน้ำ : ไม่มี มีสภาพตะกอนหน้าฝาย : ตะกอนสะสมหน้าฝายมีปริมาณน้อย</p> <p>แนวทางแก้ไขปรับปรุงเบื้องต้น</p> <p>แนวทางการแก้ไขปัญหาของฝายนี้</p> <p>ควรดำเนินการติดตามตรวจสอบสภาพโครงสร้างอย่างต่อเนื่องเพื่อรักษาความมั่นคงแข็งแรงในระยะยาว พร้อมทั้งกำหนดมาตรการขุดลอกตะกอนที่สะสมหน้าฝายในระยะเวลาที่เหมาะสม เพื่อป้องกันการกีดขวางการไหลของน้ำและคงประสิทธิภาพในการใช้งานของฝายให้ยั่งยืน.</p>
