ชื่อฝาย แม่ตาปู 1      ชื่อลำน้ำ แม่ตาปู      ลำน้ำสาขาของ แม่ลอง/ยม      ประเภทลำน้ำ ลำห้วย      วันที่สำรวจ 11 มิ.ย. 68  
 หมู่บ้าน หมู่ที่ 7 บ้านนาอุ่มน้อย      ตำบล หัวทุ่ง      อำเภอ ลอง      จังหวัด แพร่  
 ก่อสร้าง เมื่อปี พ.ศ. 2538      อายุฝาย 30      หน่วยงานรับผิดชอบ      ใช้แบบมาตรฐาน : กรมชลประทาน  
 องค์การบริหารส่วนตำบลหัวทุ่ง

ผลการตรวจสอบสภาพฝาย

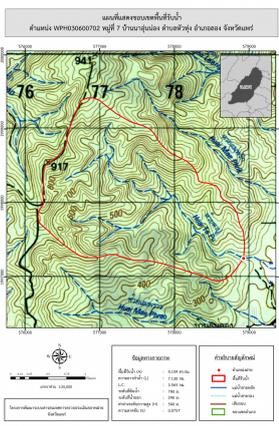
พื้นที่รับน้ำของฝายและข้อมูลประกอบ	ข้อมูลพื้นที่รับน้ำของฝาย	สภาพโดยรวมของฝายและแนวทางแก้ไขปรับปรุงเบื้องต้น

<p><b>ข้อมูลพื้นที่รับน้ำของฝาย</b></p> <p>A = 4.16 ตารางกิโลเมตร</p> <p>L = 7.13 กิโลเมตร</p> <p>LC = 3.57 กิโลเมตร</p> <p>H = 540 เมตร</p> <p>s = 0.08</p> <p>c = 0.2</p> <p>l = 113.51 มิลลิเมตร/ชั่วโมง</p> <p>Return period = 100 ปี</p> <p>อัตราการไหลสูงสุด = 26.25 ลบ.ม./วินาที</p>	<p><b>สภาพโดยรวมของฝาย</b></p> <p>ฝายคอนกรีตประเภทฝายไหลตกตรง ก่อสร้างเมื่อปี พ.ศ. 2538 มีอายุ 30 ปี วางกันลำนน้ำแม่ตาปู ฝายนี้เป็นฝายต้นน้ำ มีสภาพในแต่ละส่วนดังนี้ ส่วน Protection เหนือน้ำ : พื้นและลาดด้านข้างไม่มีการลาดผิว เป็นลำนน้ำเดิม ไม่พบความเสียหายจากการทรุดตัว หรือเคลื่อนตัว และมีตะกอนสะสมปริมาณมาก สามารถใช้งานได้ ส่วนเหนือน้ำ : พื้นและลาดด้านข้างไม่มีการลาดผิวเป็นผิวดิน ไม่พบความเสียหายจากการเคลื่อนตัว ทรุดตัว หรือแตกร้าว และมีตะกอนสะสมปริมาณมาก สามารถใช้งานได้ ส่วนควบคู่น้ำ : สันฝายคอนกรีต กำแพงข้างและส่วนอื่นๆไม่พบเจอความเสียหาย โครงสร้างยังมีความมั่นคงแข็งแรง สามารถใช้งานได้ ส่วนท้ายน้ำ : โครงสร้างคอนกรีตส่วนนี้ไม่พบความเสียหาย ทั้งพื้นและลาดด้านข้าง สามารถใช้งานได้ ส่วน Protection ท้ายน้ำ : พื้นและลาดด้านข้างเป็นลำนน้ำเดิมไม่มีการลาดผิว ไม่พบความเสียหาย สามารถใช้งานได้ ระบบส่งน้ำ : ไม่มี มีสภาพตะกอนหน้าฝาย : ตะกอนสะสมหน้าฝายมีปริมาณมาก</p> <p><b>แนวทางแก้ไขปรับปรุงเบื้องต้น</b></p> <p>แนวทางการแก้ไขปัญหาของฝายนี้</p> <p>ควรดำเนินการติดตามตรวจสอบสภาพโครงสร้างอย่างต่อเนื่องเพื่อรักษาความมั่นคงแข็งแรงในระยะยาว พร้อมทั้งกำหนดมาตรการขุดลอกตะกอนที่สะสมหน้าฝายในระยะเวลาที่เหมาะสม เพื่อป้องกันการกีดขวางการไหลของน้ำและคงประสิทธิภาพในการใช้งานของฝายให้ยั่งยืน.</p>
