ชื่อฝาย แม่ต่าปู 3 ชื่อลำน้ำ แม่ต่าปู ลำน้ำสาขาของ แม่ลอง/ยม ประเภทลำน้ำ ลำห้วย วันที่สำรวจ 11 มิ.ย. 68
 หมู่บ้าน หมู่ที่ 7 บ้านนาอุ่มน้อย ตำบล หัวทุ่ง อำเภอ ลอง จังหวัด แพร่
 ก่อสร้าง เมื่อปี พ.ศ. 2566 อายุฝาย 2 หน่วยงานรับผิดชอบ ออกแบบเอง
 องค์การบริหารส่วนตำบลหัวทุ่ง

ผลการตรวจสอบสภาพฝาย

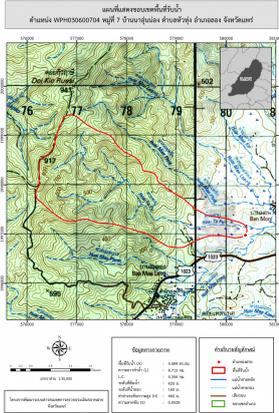
พื้นที่รับน้ำของฝายและข้อมูลประกอบ

ข้อมูลพื้นที่รับน้ำของฝาย

A = 5.08 ตารางกิโลเมตร

L = 8.71 กิโลเมตร

LC = 4.36 กิโลเมตร

H = 460 เมตร

s = 0.05

c = 0.2

Return period = 100 ปี

อัตราการไหลสูงสุด = 27.19 ลบ.ม./วินาที
