# การตรวจสอบสภาพฝายและแนวทางแก้ไขปรับปรุงเพื่อเพิ่มประสิทธิภาพฝาย

รหัสฝายที่ : WPH030600710

ชื่อฝาย แม่ลอง 3 ชื่อลำน้ำ แม่ลอง ลำน้ำสาขาของ ยม/น่าน ประเภทลำน้ำ แม่น้ำสาขา วันที่สำรวจ 11 มิ.ย. 68  
หมู่บ้าน หมู่ที่ 7 บ้านนาอุ่มน้อย ตำบล หัวทุ่ง อำเภอ ลอง จังหวัด แพร่  
ก่อสร้าง เมื่อปี พ.ศ. 2538 อายุฝาย 30 หน่วยงานรับผิดชอบ  
องค์การบริหารส่วนตำบลหัวทุ่ง ออกแบบเอง ก่อสร้างเองโดยใช้แรงงานชาวบ้าน ใช้งบของ : สภาตำบล

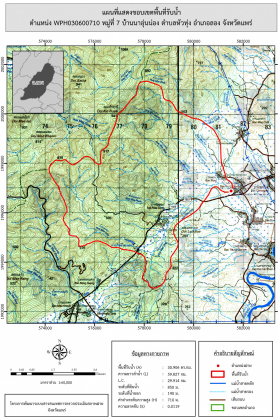
| พื้นที่รับน้ำของฝายและข้อมูลประกอบ | | สภาพโดยรวมของฝายและแนวทางแก้ไขปรับปรุงเบื้องต้น |
|---|---|---|
| | <p><u>ข้อมูลพื้นที่รับน้ำของฝาย</u></p> <p>A = 30.91 ตารางกิโลเมตร</p> <p>L = 59.83 กิโลเมตร</p> <p>LC = 29.91 กิโลเมตร</p> <p>H = 710 เมตร</p> <p>s = 0.01</p> <p>Return period = 50 ปี</p> <p>อัตราการไหลสูงสุด = 188.38 ลบ.ม./วินาที</p> | <p><b>สภาพโดยรวมของฝาย</b></p> <p>ฝายคอนกรีตประเภทฝายสันมน ก่อสร้างเมื่อราวปี พ.ศ. 2538 มีอายุ 30 ปี</p> <p>มีสภาพในแต่ละส่วนดังนี้ ส่วน Protection หนื่อน้ำ : พื้นและลาดด้านข้างไม่มีการลาดผิว ไม่พบความเสียหายจากการทรุดตัว หรือเคลื่อนตัว มีตะกอนสะสมปริมาณปานกลาง สามารถใช้งานได้ ส่วนหนื่อน้ำ : พื้นและลาดด้านข้างไม่พบความเสียหายจากการเคลื่อนตัว ทรุดตัว หรือแตกร้าว มีตะกอนสะสมปริมาณปานกลาง สามารถใช้งานได้ ส่วนควมคุมน้ำ : สันฝายคอนกรีตพบเจอการกัดเซาะและการเคลื่อนตัวรุนแรง ควรปรับปรุงฝายให้มีสภาพที่ดีขึ้น ส่วนท้ายน้ำ : พื้นคอนกรีตด้านท้ายน้ำมีการเคลื่อนตัวแตกร้าว ควรได้รับการปรับปรุง ส่วน Protection ท้ายน้ำ : ควรปรับปรุงสภาพด้านท้ายน้ำ เพื่อป้องกันการสะสมของตะกอนและวัชพืช ระบบส่งน้ำ : ใช้งานได้ มีสภาพตะกอนหน้าฝาย : ตะกอนสะสมหน้าฝายมีปริมาณปานกลาง</p> <p><b>แนวทางแก้ไขปรับปรุงเบื้องต้น</b></p> <p>แนวทางการแก้ไขปัญหของฝายนี้</p> <p>ควรดำเนินการซ่อมแซมและปรับปรุงสันฝายคอนกรีตที่ถูกกัดเซาะและเคลื่อนตัว เพื่อเสริมความมั่นคงแข็งแรงของโครงสร้าง</p> <p>รวมถึงปรับปรุงพื้นคอนกรีตด้านท้ายน้ำที่แตกร้าวและเคลื่อนตัว</p> <p>เพื่อป้องกันความเสียหายรุนแรงในอนาคต</p> <p>นอกจากนี้ควรวางแผนการขุดลอกตะกอนที่สะสมหน้าฝายและปรับปรุงพื้นที่ Protection ท้ายน้ำ เพื่อลดการสะสมของตะกอนและวัชพืช</p> <p>อันจะช่วยรักษาประสิทธิภาพการกักเก็บและระบายน้ำของฝายให้ใช้งานได้อย่างต่อเนื่องและยั่งยืน.</p> |
