ชื่อฝาย แม่แก้ง ชื่อลำน้ำ แม่จอก ลำน้ำสาขาของ แม่น้ำยม ประเภทลำน้ำ ลำห้วย วันที่สำรวจ 2 ก.ค. 68
 หมู่บ้าน หมู่ที่ 8 บ้านเขตนวัน ตำบล หัวทุ่ง อำเภอ ลอง จังหวัด แพร่
 ก่อสร้าง เมื่อปี พ.ศ. อายุฝาย มากกว่า 20 ปี หน่วยงานรับผิดชอบ อบต.หัวทุ่ง ออกแบบเอง

ผลการตรวจสอบสภาพฝาย

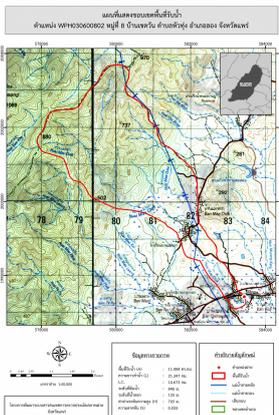
พื้นที่รับน้ำของฝายและข้อมูลประกอบ	สภาพโดยรวมของฝายและแนวทางแก้ไขปรับปรุงเบื้องต้น

<p>ข้อมูลพื้นที่รับน้ำของฝาย A = 11.48 ตารางกิโลเมตร L = 21.35 กิโลเมตร LC = 10.67 กิโลเมตร H = 705 เมตร s = 0.03 c = 0.25 I = 60 มิลลิเมตร/ชั่วโมง Return period = 100 ปี อัตราการไหลสูงสุด = 47.89 ลบ.ม./วินาที</p>	<p>สภาพโดยรวมของฝาย เป็นฝาย คสล. ในความรับผิดชอบของ อบต.หัวทุ่ง อายุฝายมากกว่า 20 ปี มีสภาพในแต่ละส่วนดังนี้ ส่วน Protection เหนือน้ำ : ไม่มี ส่วนเหนือน้ำ : ไม่มี ส่วนควบคุมน้ำ : มีการกัดเซาะ ทรุดตัว และเคลื่อนตัวน้อย มีวัชพืชขึ้นน้อย ส่วนท้ายน้ำ : มีการกัดเซาะ ทรุดตัว แตกร้าว มีรูโพรง รั่ว และมีการเคลื่อนตัวปานกลาง ส่วน Protection ท้ายน้ำ : ไม่มี ระบบส่งน้ำ : มีการกัดเซาะ ทรุดตัว แตกร้าว และเคลื่อนตัวน้อย โดยรวมยังใช้งานได้ มีสภาพตะกอนหน้าฝาย : มาก</p> <p>แนวทางแก้ไขปรับปรุงเบื้องต้น เนื่องจากสภาพฝายค่อนข้างเก่า และทรุดโทรมอาจไม่คุ้มค่าในการปรับปรุง สามารถใช้งานต่อไปได้หากในอนาคตตรวจพบความเสียหายเพิ่มขึ้นควรพิจารณาหรือถอนและก่อสร้างใหม่ในรูปแบบ และขนาดที่เหมาะสม</p>
