ชื่อฝาย **ชื่อลำน้ำ** **สบ้า** **ลำน้ำสาขาของ** **แม่ปง/แม่น้ำยม** **ประเภทลำน้ำ** **ลำห้วย** **วันที่สำรวจ** 2 ก.ค. 68
หมู่บ้าน หมู่ที่ 9 บ้านไผ่ล้อมพัฒนา **ตำบล** **หัวทุ่ง** **อำเภอ** **ลอง** **จังหวัด** **แพร่**
ก่อสร้าง เมื่อปี พ.ศ. **อายุฝาย** **มากกว่า 20 ปี** **หน่วยงานรับผิดชอบ** **อบต.หัวทุ่ง** **ใช้แบบมาตรฐาน : มข.2527**

ผลการตรวจสอบสภาพฝาย

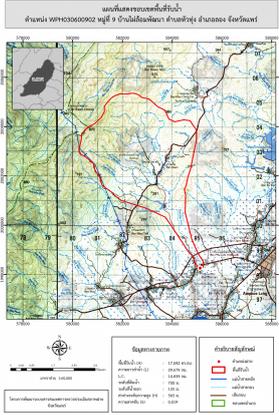
พื้นที่รับน้ำของฝายและข้อมูลประกอบ	สภาพโดยรวมของฝายและแนวทางแก้ไขปรับปรุงเบื้องต้น

<p>ข้อมูลพื้นที่รับน้ำของฝาย A = 17.04 ตารางกิโลเมตร L = 29.68 กิโลเมตร LC = 14.84 กิโลเมตร H = 565 เมตร s = 0.02 c = 0.25 I = 45 มิลลิเมตร/ชั่วโมง Return period = 100 ปี อัตราการไหลสูงสุด = 53.3 ลบ.ม./วินาที</p>	<p>สภาพโดยรวมของฝาย เป็นฝาย มข.2527 ในความรับผิดชอบของ อบต.หัวทุ่ง อายุฝายมากกว่า 20 ปี มีสภาพในแต่ละส่วนดังนี้ ส่วน Protection เหนือน้ำ : ไม่มี ส่วนเหนือน้ำ : ไม่มี ส่วนควบคุมน้ำ : สภาพปกติโดยรวมใช้งานได้ ส่วนท้ายน้ำ : สภาพปกติโดยรวมใช้งานได้ ส่วน Protection ท้ายน้ำ : ไม่มี ระบบส่งน้ำ : สภาพปกติโดยรวมใช้งานได้ มีสภาพตะกอนหน้าฝาย : ปานกลาง แนวทางแก้ไขปรับปรุงเบื้องต้น มีสภาพโดยรวมปกติ ควรวางมาตรการขุดลอก และกำจัดวัชพืชตามเวลาที่เหมาะสม</p>
