การตรวจสอบสภาพฝายและแนวทางแก้ไขปรับปรุงเพื่อเพิ่มประสิทธิภาพฝาย

รหัสฝายที่ : WPH030700304

ชื่อฝาย แม่จอก 4 ชื่อลำน้ำ แม่จอกบก ลำน้ำสาขาของ แม่จอก/ยม ประเภทลำน้ำ ลำห้วย วันที่สำรวจ 16 มิ.ย. 68
 หมู่บ้าน หมู่ที่ 3 บ้านปากจอกตะวันออก ตำบล หุ่งแล้ง อำเภอ ลอง จังหวัด แพร่
 ก่อสร้าง เมื่อปี พ.ศ. 2564 อายุฝาย 4 หน่วยงานรับผิดชอบ องค์กรบริหารส่วนตำบลหุ่งแล้ง ออกแบบเอง

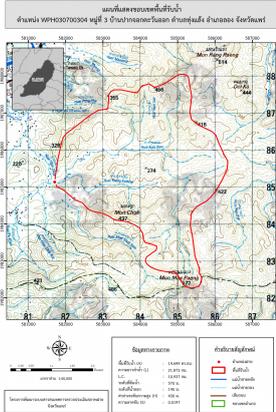
พื้นที่รับน้ำของฝายและข้อมูลประกอบ

ข้อมูลพื้นที่รับน้ำของฝาย

A = 14.7 ตารางกิโลเมตร

L = 21.87 กิโลเมตร

LC = 10.94 กิโลเมตร

Return period = 100 ปี

อัตราการไหลสูงสุด = 36.67 ลบ.ม./วินาที
