การตรวจสอบสภาพฝายและแนวทางแก้ไขปรับปรุงเพื่อเพิ่มประสิทธิภาพฝาย

รหัสฝายที่ : WPH030700305

ชื่อฝาย ห้วยแม่จอก      ชื่อลำน้ำ แม่จอก      ลำน้ำสาขาของ ยม/น่าน      ประเภทลำน้ำ แม่น้ำสายหลัก วันที่สำรวจ 16 มิ.ย. 68  
 หมู่บ้าน หมู่ที่ 3 บ้านปากจอกตะวันออก      ตำบล หุ่งแล้ง      อำเภอ ลอง      จังหวัด แพร่  
 ก่อสร้าง เมื่อปี พ.ศ. 2553      อายุฝาย 15      หน่วยงานรับผิดชอบ ไร่บำรุงราษฎร์      ใช้งบประมาณ : มข.2527  
 องค์การบริหารส่วนตำบลหุ่งแล้ง

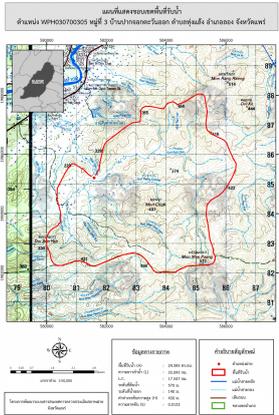
พื้นที่รับน้ำของฝายและข้อมูลประกอบ	สภาพโดยรวมของฝายและแนวทางแก้ไขปรับปรุงเบื้องต้น
<p><u>ข้อมูลพื้นที่รับน้ำของฝาย</u></p> <p>A = 24.59 ตารางกิโลเมตร</p> <p>L = 35.09 กิโลเมตร</p> <p>LC = 17.55 กิโลเมตร</p> <p>H = 430 เมตร</p> <p>s = 0.01</p> <p>c = 0.3</p> <p>I = 28.74 มิลลิเมตร/ชั่วโมง</p> <p>Return period = 100 ปี</p> <p>อัตราการไหลสูงสุด = 58.92 ลบ.ม./วินาที</p>
